平成 23 年東北地方太平洋沖地震津波による
仙台塩釜港塩釜港区の海岸保全施設の被害調査報告

4. 調査結果

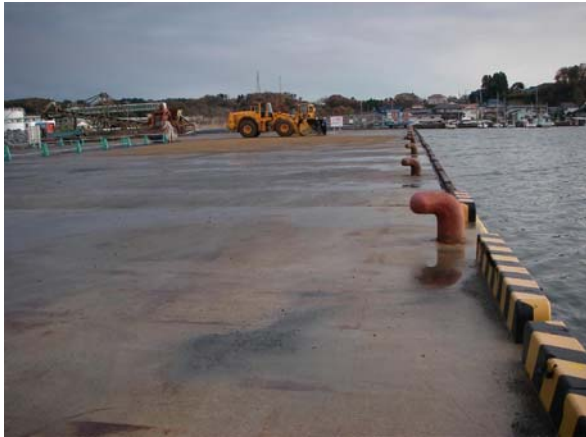
一方、南側部分では胸壁の海側に東宮棧橋があり水際線から胸壁までの距離は80～90 m程度、陸側は幅員が比較的大きい幹線道路となっている。胸壁の被害はなかった（写真-4～写真-5）。

写真-4 東宮棧橋

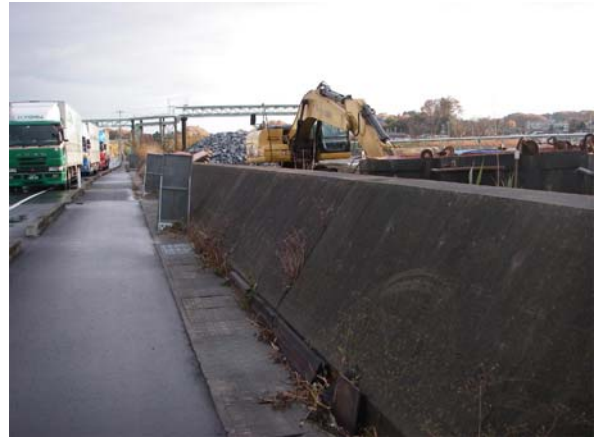
写真-5 東宮地区胸壁（南側部分）

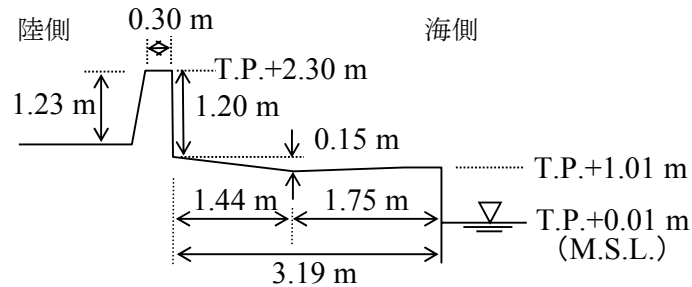
図-6 断面図 (地点 2-a)

北側部分は胸壁の海側地盤の幅員が 3 m 程度で、前面の海域はプレジャーボート、漁船等の係留・保管に利用されている（写真-6）。胸壁の顕著な被害はない。法線と直交する方向に数センチメートル程度のずれがいくつかの場所で生じていたが、これが津波による被害であるかは不明である。地点 2-a で、同地点の汀線から胸壁堤体背後までの水準測量を行った（写真-7、図-6）。胸壁の天端高さは T.P.+2.30 m であった。

地点 2-a と地点 2-b で行った測量結果から、要害地区の胸壁の天端高さは T.P.+2.29~+2.30m であった。設計天端高さは T.P.+2.69 m である。両者の差を求めると、地震に伴う地盤沈下量は 0.39~0.40 m との結果になった。

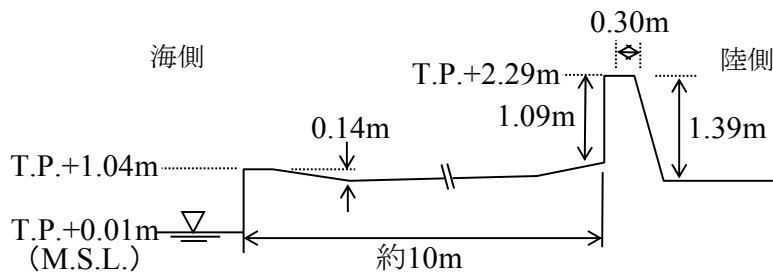
図-7 断面図 (地点 2-c)

南側部分は胸壁の海側地盤の幅員が 10 m 程度である。地点 2-b では、岸壁周辺で不同沈下が発生していた (写真-8)。写真中で測量用ポールを立てている面は、元々は岸壁と同じ高さであったが、地震後は岸壁の高さと比較して 0.3 m 程度の大きさで相対的に沈下していた。沈下していることは、階段の上から 1 段目 (測量用ポールを立てている面の一つ下の段) が、上から 2 段目 (右隣) よりも本来は高いにもかかわらず現状ではそれよりも低くなっていることから分かる。このような不同沈下に伴い、汀線から陸側方向へ 3~5 m 程度だけ離れた場所が沈下して窪んでいた。胸壁の被害はなかった。地点 2-c について、汀線から胸壁堤体背後までの断面図を示す (写真-9、図-7)。胸壁の天端高さは T.P.+2.30 m であった。

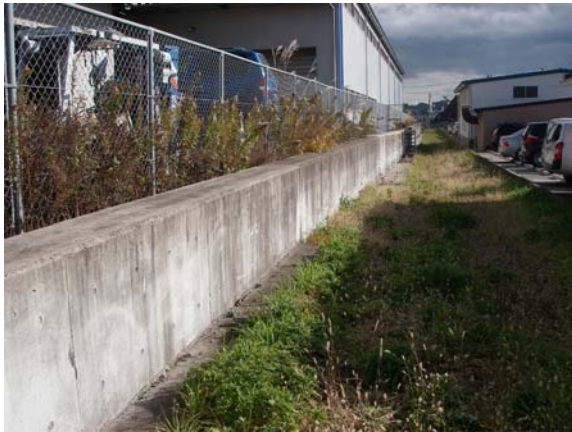
写真-13 地点 4-a (左が海側, 右が陸側)

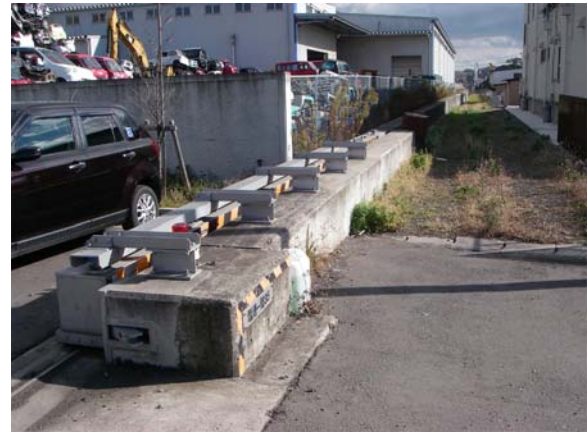
写真-14 地点 4-b (左が海側, 右が陸側)

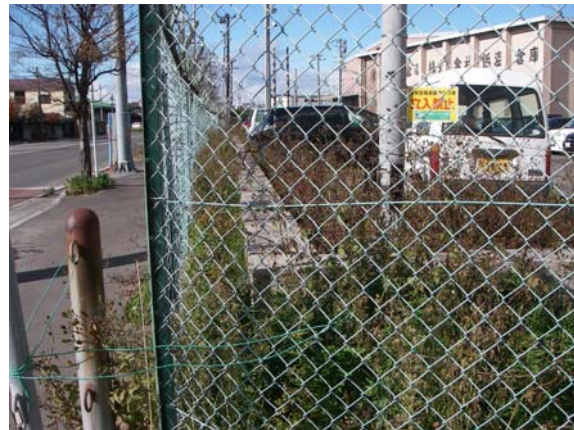
写真-15 地点 4-c (左が陸側, 右が海側)

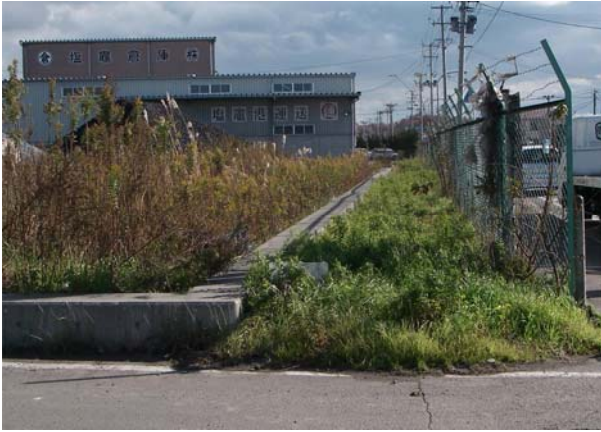
写真-16 地点 5-a

図-11 に、仙台塩釜港塩釜港区港・貞山地区の周辺図を示す。(4)で述べたとおり、東側に隣接する貞山地区から本地区までまたがって設けられている「貞山通(B)胸壁」(2地区を合計した延長 594.8 m, 海岸保全区域台帳上の施設番号 B-8-16)がある。(4)と同様に、中ふ頭の背後に位置しているため水際線から 300 m 程度離れており、胸壁の陸側、海側とも工場、倉庫、幹線道路等として利用されている。写真-16～写真-18 に、地点 5-a～5-c で撮影した写真を示す。

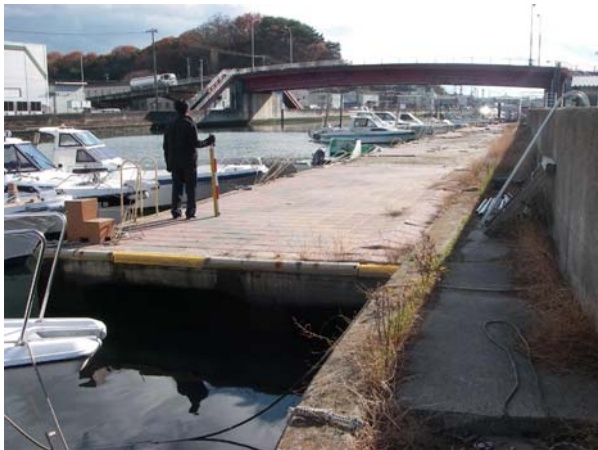
図-12 に、仙台塩釜港塩釜港区中の島地区の周辺図を示す。同地区の胸壁 2 施設の調査を行った。名称はそれぞれ、「中の島(B)胸壁」(延長 171.1 m, 海岸保全区域台帳上の施設番号 B-8-6) 及び「中の島(C)胸壁」(延長 542.2 m, 同施設番号 B-8-8) である。同地区の胸壁は貞山運河に沿って設けられており、海側には比較的古い時代に建設されたと考えられる幅員 1~2 m 程度の狭い物揚場がある。さらにその前面には、中の島(B)胸壁の最も北側の部分(北端~地点 6-a までの範囲)を除き、延長のほとんどの区間で幅員 5 m 程度の棧橋式の物揚場が新たに設けられている。これらの施設には、プレジャーボートが係留されている(写真-19, 図-13)。

写真-19 中の島(B)胸壁及び海側地盤

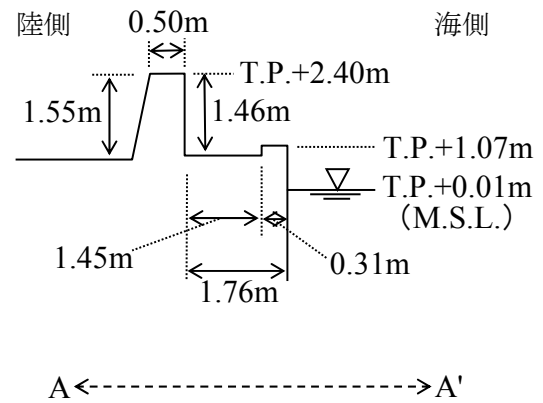
(2) 縦断面図

地点 6-a は、前述のとおり、海側には幅員 2 m 程度の狭い物揚場はあるが棧橋式の物揚場は無い区間である。胸壁の法線が曲がっているコーナー部において、引き波により海側の物揚場の流失、陸側地盤の洗掘・陥没が生じていた(写真-20(1)~(2), 図-14(1))。堤体間には隣接する変位していない堤体との間で法線方向に最大 6 cm の目開きが生じていたので、目開きする程度に胸壁堤体も変位しているようである(写真-20(3))。図-14(2)に、同地点の縦断図を示す(写真-20(4))。天端高さは T.P.+2.40 m であった。また、海側地盤の幅員は 1.76 m であった。著者らが過去に調べた施設では、胸壁の海側地盤の幅員は 3~56m であった(国総研資料 No.658)。それと比較すると、地点 6-a の海側地盤の幅員は 1.76 m と小さい。このことから、一般的な胸壁と比較して地点 6-a の胸壁は海側地盤の幅員が小さく引き波により海側地盤全体が流失し、堤体間が目開きする程度に変位する被害が発生した可能性が考えられる。

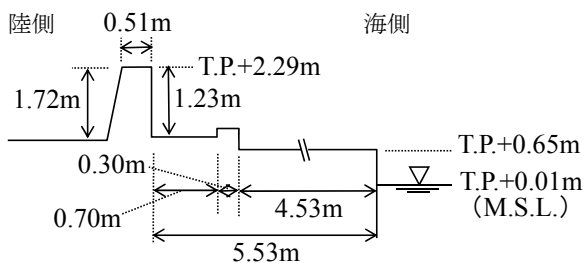
図-15 縦断図 (地点 6-c)

地点 6-c は、海側に幅員 1 m 程度の狭い物揚場と幅員 5 m 程度の棧橋式物揚場が連続して設けられている。胸壁に被害はなかった（写真-22）。図-15 に、汀線から胸壁陸側までの縦断図を示す。なお、測定は「No.63」と書かれた係船環を通る断面について行っている。その結果、海側地盤の幅員は 5.53 m であった。また、天端高さは T.P.+2.29 m であった。

地点 6-a と地点 6-c で行った測量結果から、胸壁の天端高さは T.P.+2.29~+2.40m であった。設計天端高さは T.P.+2.69 m である。両者の差を求めると、地震に伴う地盤沈下量は 0.29~0.40 m との結果になった。

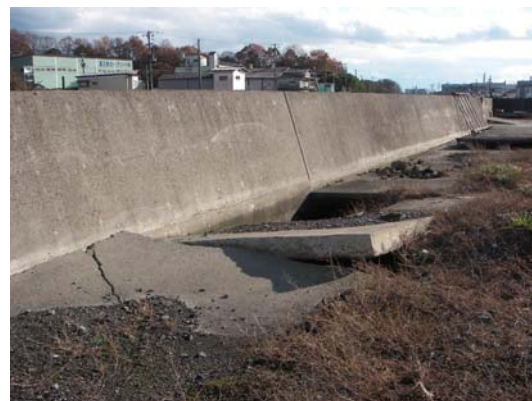
地点 6-d では、陸側地盤が洗掘されて水叩き部分の舗装が破損している被害が発生していた（写真-23）。

写真-23 陸側地盤の洗掘 (地点 6-d)

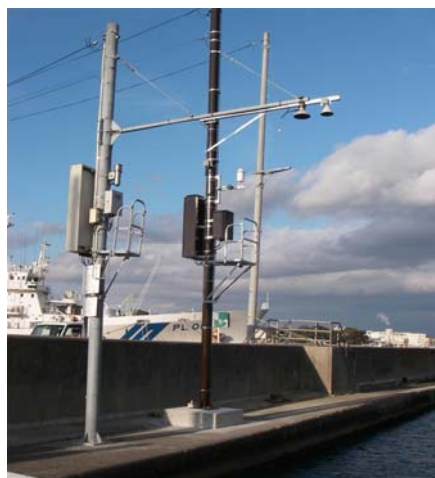
(3) 音響式の検潮施設

地点 7-a では、陸側は地盤を広範囲に嵩上げする復旧工事が行われていた。また、堤体の一か所にひび割れが発生していた（写真-26(1)～(2)）。海側地盤の汀線から胸壁堤体までの幅員は 2 m 程度である。なお、同地点の北側近傍には音響式の検潮施設が設置されている（写真-26(3)）。

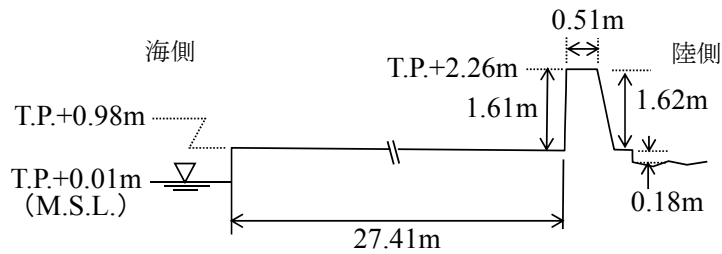
図-18 縦断図（地点 7-c）

地点 7-c は、胸壁の海側に幅員約 27 m の栈橋式岸壁がある（写真-28）。胸壁、栈橋式岸壁ともに被害はなかった。図-18 に、汀線から胸壁陸側までの縦断図を示す。汀線と胸壁堤体の距

離は 27.4 m, 天端高さは T.P.+2.26 m である.

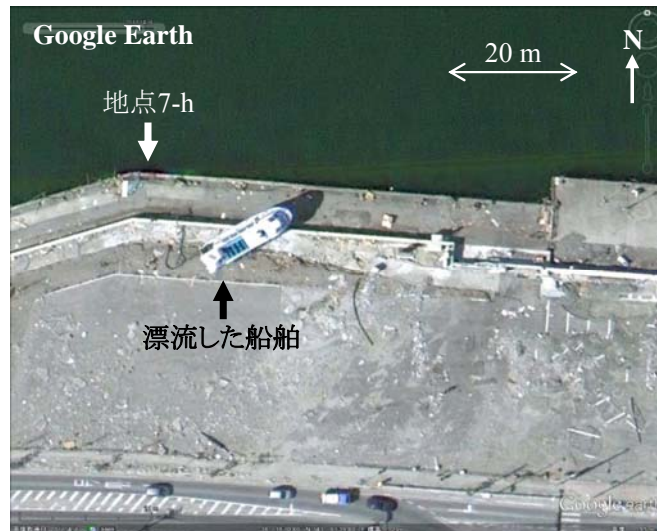
図-19 上空から撮影した写真 (Google Earth より, 平成 23 年 4 月 6 日撮影)

った。陸側地盤の舗装にも被害が発生している（写真-33(2)）。なお、写真-33(2)で調査員が立っている場所の20～30 m奥側は、津波で漂流した船舶が漂着していた場所である（図-19）。

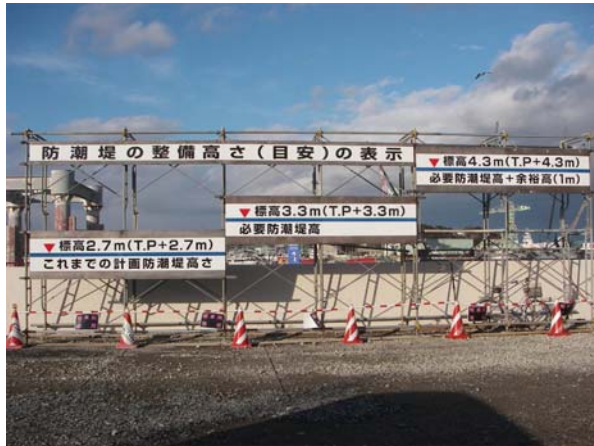
写真-36は、地点7-e付近（マリゲート塩釜東側の駐車場）に掲示されている防潮堤の整備高さ目安を示す看板である。左から順に、「これまでの計画防潮堤高さ（T.P.+2.7 m）」、「必要防潮堤高（T.P.3.3 m）」及び「必要防潮堤高+余裕高（T.P.+4.3 m）」と書かれた線が記されている。

写真-36 防潮堤の整備高さ(目安)の看板
(地点 7-e 付近)

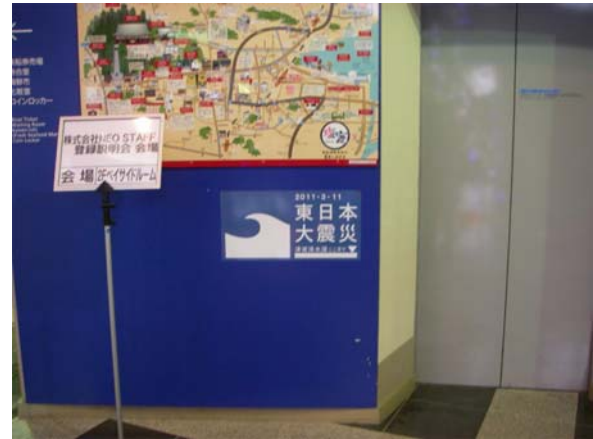
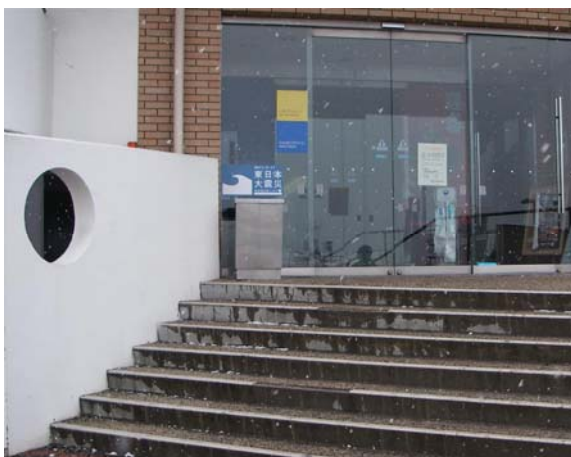
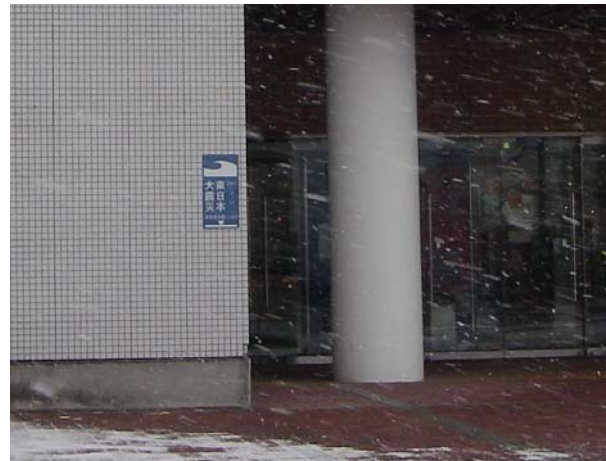
写真-37～39は、東北地方太平洋沖地震に伴う津波が到達した高さをマリゲート塩釜の1階フロア内及び出口付近に表示しているものである。公益社団法人土木学会海岸工学委員会・公益社団法人日本地球惑星科学連合の東北地方太平洋沖地震津波合同調査グループは、各地の津波の高さをとりまとめて公開している。それによれば、最も近傍の痕跡（マリゲート塩釜前のふ頭、北緯38.3197度・東経141.0294度、地点番号JMAH-0030）の浸水高さはT.P.+3.952 mである。

写真-37 到達した津波の高さの表示
(マリゲート塩釜の1階フロア内)

写真-38 到達した津波の高さの表示
(マリゲート塩釜の東側出口)

写真-39 到達した津波の高さの表示
(マリゲート塩釜の西側出口)
