平成 23 年東北地方太平洋沖地震津波による  
八木港・久慈港の海岸保全施設の被害調査報告

## 1. 目的

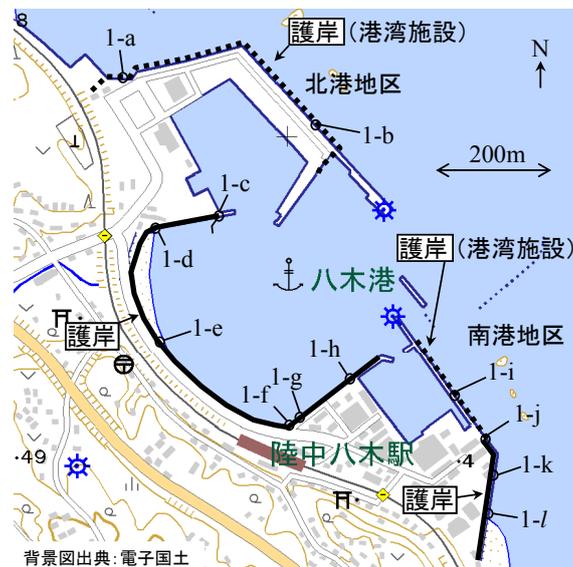
図-3 調査地点

図-1 及び図-2 に、対象とした港湾の位置図及び八木港の概要図をそれぞれ示す。同港は、北港地区及び南港地区の二地区に分かれている。図-3 は、施設の位置及び調査地点を示す。図の太い実線及び点線で示した位置にはどちらも護岸がある。そのうち、点線で示した護岸は港湾施設であり海岸保全施設ではないが、ほとんどの区間で護岸にパラペットが設けられており津波による被害事例として参考になるため、調査対象とした。

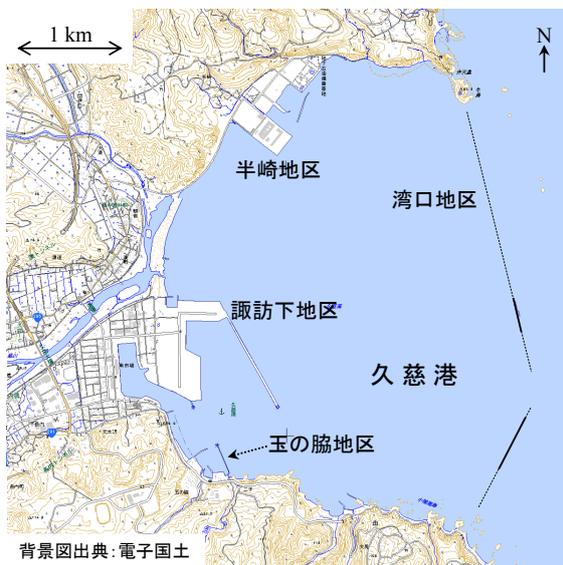
図-9 久慈港

図-9に、久慈港の概要図を示す。同港には、半崎地区、諏訪下地区、玉の脇地区及び湾口地区がある。海岸保全施設としては、諏訪下地区に胸壁、堤防及び陸閘があり、半崎地区に護岸及び離岸堤がある。また、湾口地区に防波堤がある。

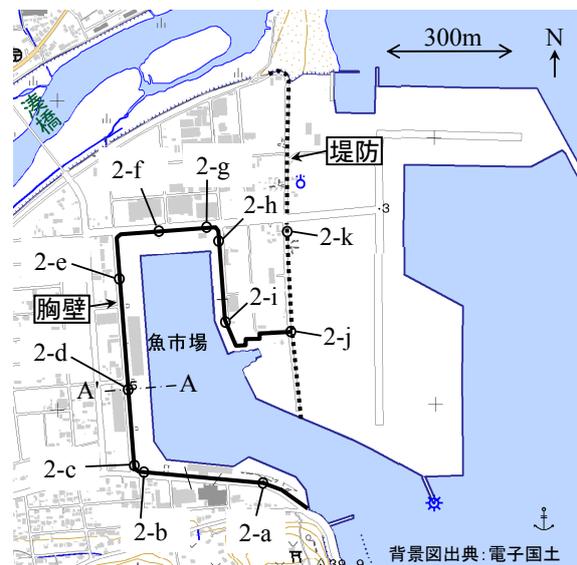
図-10 久慈港諏訪下地区

図-10に、久慈港諏訪下地区の施設の位置及び調査地点を示す。同地区では、地点 2-a 付近から地点 2-j まで、水域をぐるりと囲んで胸壁が設けられている。胸壁の天端の高さは一定(T.P.+7.3 m 程度)だが、地盤高は場所によって変化しているため、それとともに胸壁の地盤からの高さも約 3~5 m の範囲で変化している。胸壁の堤体には、一部で漂流物による小規模な欠損があったのを例外として、被害は発生していない。また、胸壁海側の地盤にも被害は発生していない。それに対し、胸壁陸側の水叩き部分には、地点 2-b から地点 2-g までの範囲で洗掘が発生している。特に、地点 2-f 周辺から地点 2-g の範囲では洗掘の程度が大きく、最大で地盤面から約 1.1 m の深さで洗掘されている場所もあった。以下、こうした状況を地点ごとに報告する。

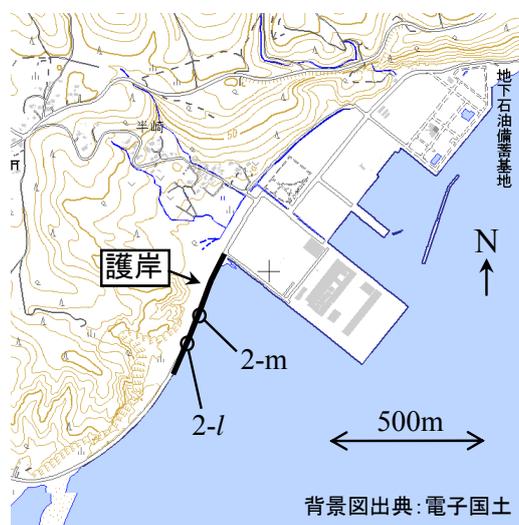
図-11 久慈港半崎地区

図-11 に，久慈港半崎地区の調査地点を示す．同地区には護岸が設けられていて，地点 2-l 及び地点 2-m の 2 箇所で護岸のパラペットが流失した．

地点 2-m で，護岸のパラペットが流出した状況を示す（写真-24）．流失した区間の延長は約 9 m である．同写真(1)でパラペット部分は元の位置からすぐ陸側に転倒していることが分かるため，津波の押し波で流失したと推定される．
