# **空港の異種舗装接続部における 航空機荷重載荷時のせん断応力の解析**

**国土技術政策総合研究所 空港研究部 荒井 淳希  
河村 直哉  
坪川 将丈**

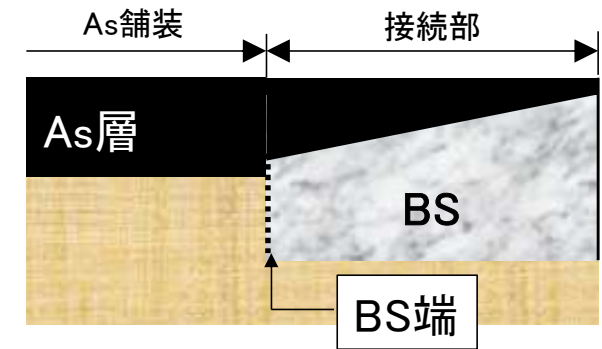
## □ BS端上に生じるAs層のひび割れの原因

- ・BSとAs層の温度による体積変化

- ・航空機荷重の作用 **着目**

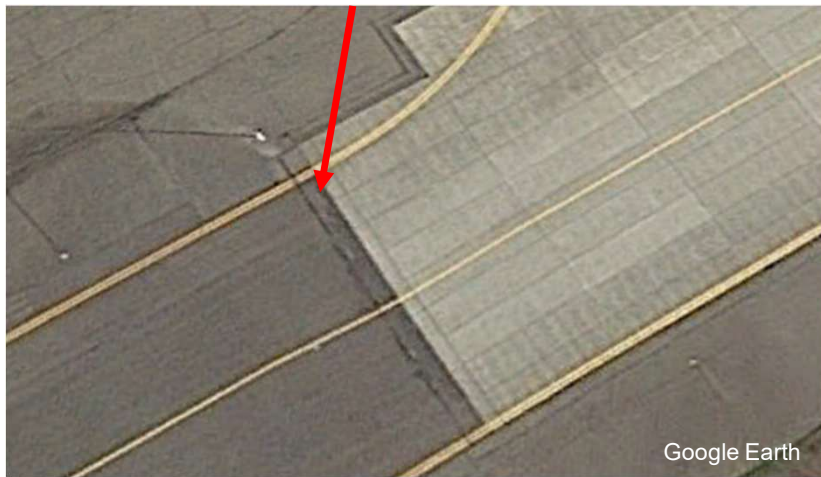
補修対策前の断面

### □ BS端上にひび割れが発生

□ 補修完了約2週間後、BS端上にひび割れが発生

・航空機の手輪が通る位置にひび割れ

- BS上のAs層厚を厚くする
  - ⇒ せん断応力は小さくなった
- As舗装のAs層厚を厚くする
  - ⇒ せん断応力は小さくなった
- BS厚を厚くする
  - ⇒ せん断応力は大きくなった
- 過去のひび割れ発生事例を踏まえると
  - ⇒ BS上のAs層が薄いと、As舗装のAs層を厚くしてもひび割れ発生を抑制できないと推察

### □ 補修対策

- ・As舗装のAs層厚を厚くする
- ・BS上のAs層厚は変更なし
- ・BS上にひび割れ抑制シートの設置
