No.959

March 2017

## 超音波を使用した潮位の簡易観測に向けた現地試験

A field experiment for the simple measurement of tide level using ultrasound

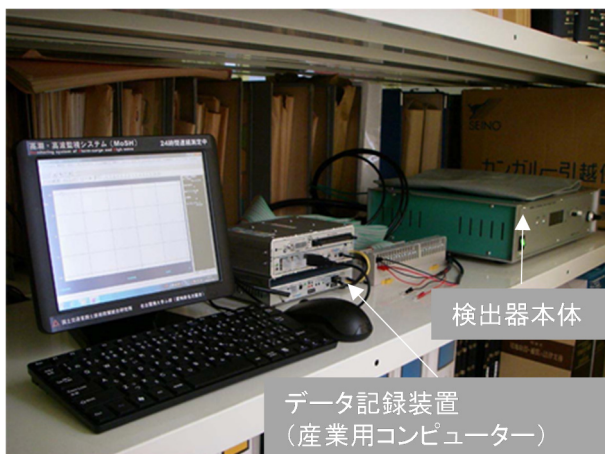
図-4.4 庁舎倉庫内に設置した記録装置

置を稼働させている。産業用コンピューターの性能仕様では、 $-40^{\circ}\text{C}$  から  $+70^{\circ}\text{C}$  まで対応可能であるものの、夏季は、室内は高温状態となる。C Fast カード交換時に併せて、記録装置、潮位の観測機器本体部の作動状況を点検が必要となる。また、観測機器本体には、潮位が表示されるが、検出器から水面までの距離と、表示部の数値をチェックすることも必要な点検内容となる（図-4.4）。

観測機器の維持管理は、定期的（約 1 か月か 2 か月程度）目視点検の対応が考えられる。具体的には、外観の損傷や異常がないかを点検し、検出部、記録装置の作動状況、水面までの距離の概略値を確認する。

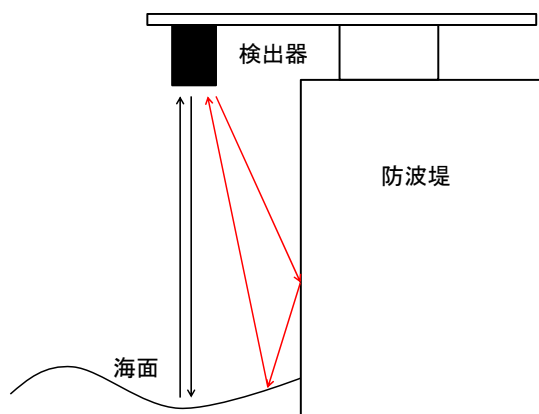
図-4.8 乱反射の概念図

音波は通常、反射波が図-4.8 中の黒矢印のように跳ね返ってくると受波レベルとしては一番強くなる。この時には、オシロスコープ（図-4.9）での波形（通常時）が確認できる。しかし音波は、面的に広がり、風雨等でも流される可能性もある。その際、図-4.8 中の赤矢印に示すように防波堤壁面や海面を経て戻り、乱反射していることが考えられる。この時には、図-4.9 に示すオシロスコープでの波形（乱反射観測時）が確認できる。ノイズを低減させるため、音波の信号のゲイン調整を行った。しかしながら、ノイズを減らす効果は確認できなかった。

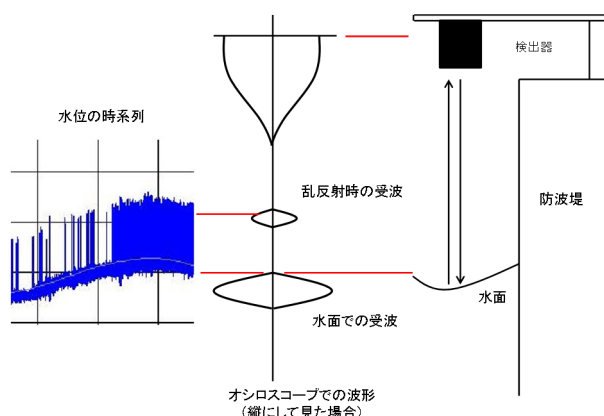
図-4.10 乱反射によるノイズ発生概念図

ノイズを低減するには、スレッシュ（しきい値）の可変による改善が考えられる。図-4.9 は、オシロスコープでの波形概念図、図-4.10 は、乱反射によるノイズ発生の概念図を示す。通常時は、受波信号のみが捉えられるものであるが、乱反射した場合、その手前に小さな信号が発生する。その信号がスレッシュの範囲を超えるため、受波とみなされている可能性がある。現在は、スレッシュが固定されている。本体内部の基板に設置されている固定抵抗を可変抵抗に交換しスレッシュの変えられる機能を追加する対応が考えられる。それにより、水面より手前に発生している小さな信号を、受波とみなさないようにする。これらの機器調整は、現地で風の影響、ノイズ発生の規模を同時に視認しつつ、音波信号やスレッシュの可変調整をするといった対応が考えられる。

観測機器からの音波を調整．UH-401本体内部の基板に付いている固定抵抗を可変抵抗に変更予定．現地調整は，風の影響，ノイズ規模を視認しながら調整予定．

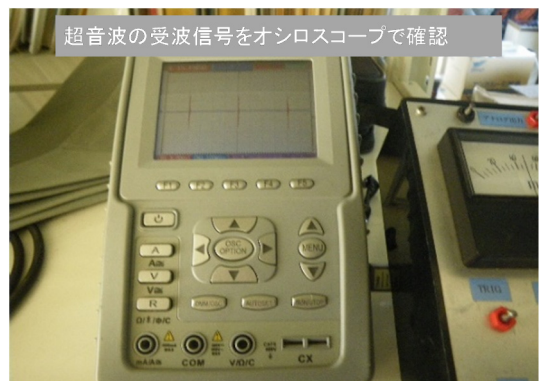
図-4.16 受波信号の確認

第二案は、ケーブル破断・損傷箇所の修繕を行い、ケーブル保護は第一案と同様に保護管による方法である。長所は、第一案より修復に要する工期が短いこと、ケーブルは現状の長さで対応のため安価に抑えることができる。短所は、ケーブルを溶着した実績がないため、安定的にデータ取得ができるかが、不明な点である。それぞれの長所、短所を比較した結果、本研究の目的としている簡易かつ安価な手法で修繕をすることとし、第二案による対応を行った。ケーブルの接続は、防水プル BOX 内で行った（図-4.15）。電圧の導通状況を確認して修繕を行った。これらの修繕をした結果、観測機器本体の水位、温度が正常に表示されていることを確認した。また、超音波の受波信号をオシロスコープで正常であることを確認した（図-4.16）。ケーブルの修繕は平成 28 年 5 月 11 日に行なっているが、約 10 か月経過した時点でも正常に観測できている。

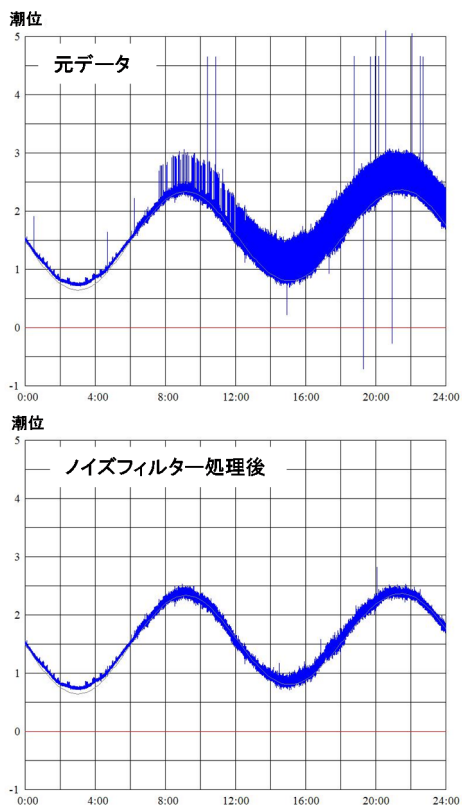
図-4.18 静穏時の潮位時系列（平成 28 年 8 月 23 日）

図-4.18 には、平成 28 年 8 月 23 日時点での潮位時系列を示す。上段がフィルターをかけていない元データ、下段がノイズ処理フィルター処理後の結果である。平成 28 年 8 月 22 日は、静穏な海域状態での海面変化を示している。同様に、図-4.19 には、平成 28 年 9 月 20 日時点での潮位時系列図を示す。平成 28 年 9 月 20 日は、台風来襲時の潮位変動を示している。なお、図中の灰色線は、天文潮を示す。静穏時では、午前中の満潮から午後の干潮、満潮にかけて $50\text{ cm}$ 程度のノイズが発生している。細かく見ると、午前中の満潮付近では、ノイズが連

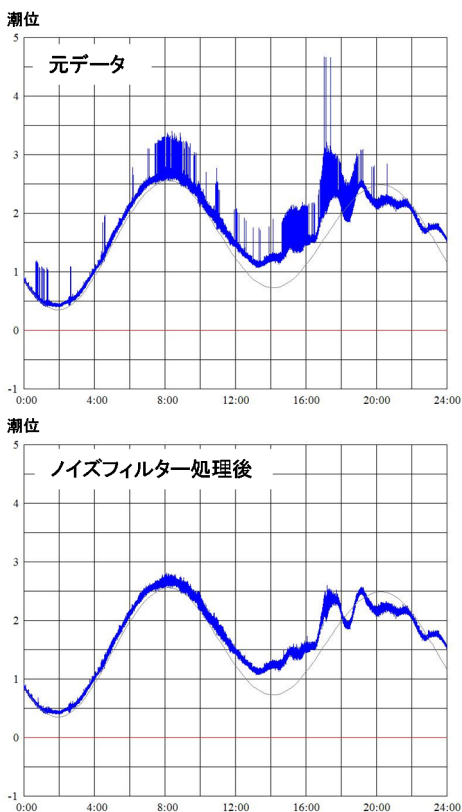
図-4.19 荒天時の潮位時系列（平成 28 年 9 月 20 日）

続的に発生していないが、午後の干潮から満潮の時間帯で連続的に発生している。一方、図-4.19 示す荒天時には、午前中の満潮の時間帯でノイズが発生後、干潮の時間帯までの区間は、ノイズの発生が減少している。午後の干潮から満潮の時間帯で連続的にノイズの発生がみられている。ノイズの発生は、水面が上昇する際には、どのパターンでもノイズが発生する現象がみられている。しかしながら、その発生の大きさや、発生する間隔は、一定値ではなく、規則性は見いだせなかった。そのため、ノイズの処理は、毎日の潮位変動を目視で確認しながら、ノイズ処理を行うことが必要であった。

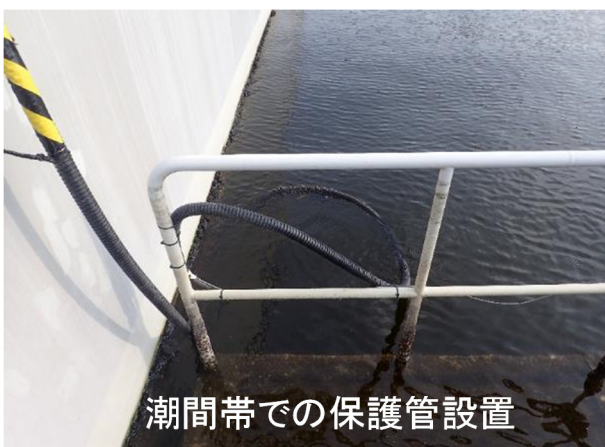
写真-B. 9 潮間帯でのケーブル保護管

図-4.1には、潮間帯部ケーブルへの付着物の状況を示す。浮棧橋可動部でのケーブル保護状況、潮間帯部分での付着物の除去を定期的に対応する必要がある。潮間帯部のケーブルには、設置後約1.5年で約1kgの貝類がケーブル表面に付着していた。一度付着した貝類は、ゲル状に吸着しているため、手作業で丁寧にはがさないと、ケーブル表面の外皮部分が損傷してしまう。そのため、潮間帯部のケーブルは、保護管を取り付けるとともに、表面に凹凸がある材料を使用した(図-4.2、図-4.3)。こうした配慮により、付着量が減少する。この効果は、現地で配管材料を設置し調査している。こうした対応も維持管理を容易かつ効率的に行うため、必要な事項と考えられる。
