国土技術政策総合研究所資料

港湾空港技術研究所資料

平成28年（2016年）熊本地震による港湾施設等被害報告

Damage to Port and Airport Facilities during the 2016 Kumamoto Earthquake Sequence

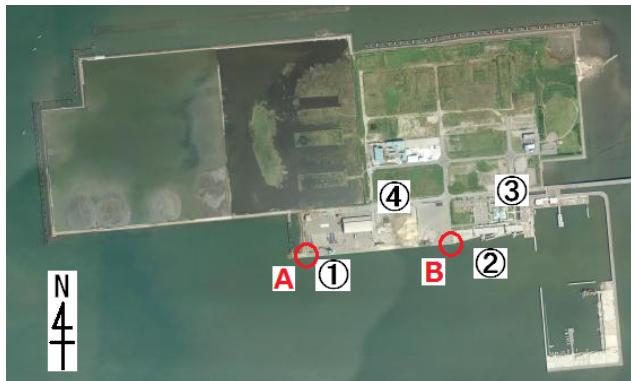
図-4.1 熊本港における調査位置 (国土地理院のデータをもとに作成)。①は岸壁 (-7.5m), ②はフェリーターミナル, ③は液状化による段差が見られた箇所, ④は液状化による噴砂の跡が見られた箇所。A, B は地震による残留水平変位の測量結果が得られている箇所 (本文参照)。

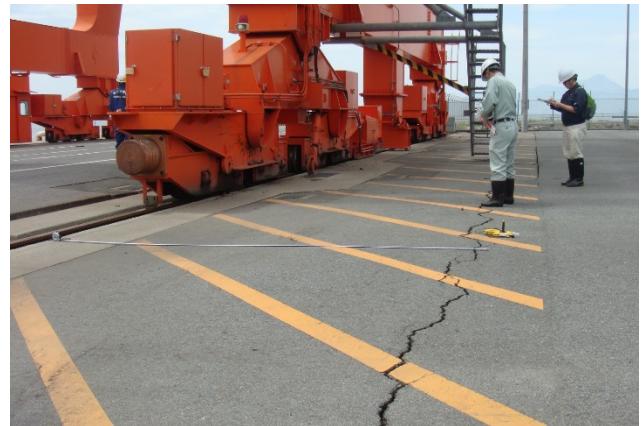
当該岸壁にはガントリークレーンが搭載されているが, 陸側クレーンレールの基礎の陸側には写真-4.2 に示すとおり法線平行方向にクラックが生じていた。また, 陸側クレーンレールの基礎の海側には写真-4.3 に示すとおり 7cm 程度の段差が生じていた (陸側が相対的に沈下)。段差が生じた場所は標準断面図 (図-4.2) では矢印の箇所であり, ほぼケーン背面位置に相当する。

写真-4.2 岸壁 (-7.5m) (図-4.1 の①) 背後の陸側クレーンレール基礎の陸側に生じたクラック (2016 年 4 月 16 日撮影)

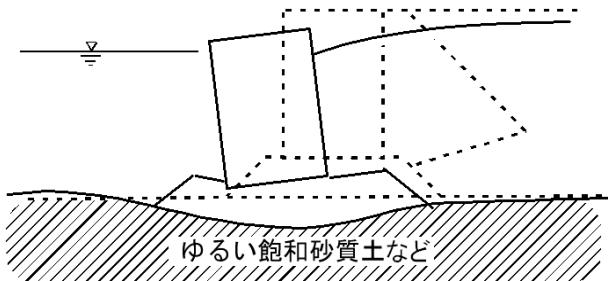
図-4.3 重力式岸壁の典型的な被害

過去において、強震動作用時の重力式岸壁の典型的な被害は、図-4.3 に示すとおり、基礎地盤が変形し、それに伴い、堤体に海側への水平変位と傾斜・沈下が生じるものである²¹⁾。堤体の海側への移動に伴い背後地盤は側方に伸張し、それに等しい体積分だけ沈下して、堤体と背後地盤との間に段差が生じる。堤体の水平変位が大きいほど背後の段差も大きい傾向がある。このような状況が極端な形をとつて表れたものが兵庫県南部地震による神戸港の被災事例である。熊本港岸壁（-7.5m）の変形は、神戸港の重力式岸壁の変形と比較してはるかに小さいが、同じモードの変形が生じていると考えられる。すなわち、堤体の海側への移動に伴い堤体背面に段差が生じたものと考えられる。なお、クレーンレールに顕著なたわみは認められなかった。

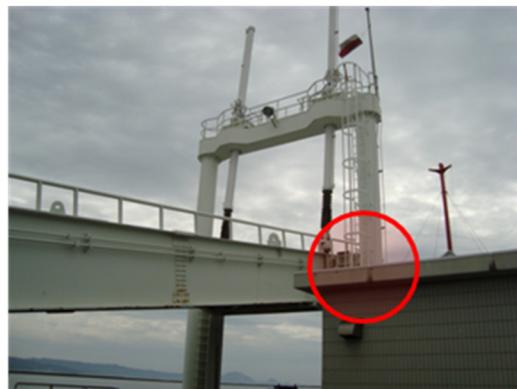
フェリーターミナル（図-4.1 の②）には車両の乗降に利用される可動橋が 2 カ所ある。これは、干満の差が激しい有明海において、フェリーの高さが上下することに対応するためのものであり、写真-4.4 に示すように左右の油圧シリンダによって桁を上げ下ろしする構造となっている。しかし、4 月 16 日の時点では 2 カ所とも桁を降ろすことができず、利用できない状態であった。これは、油圧シリンダを支える門型の構造物（門構）に、写真-4.5 の矢印の向きに残留変位が生じたことによるものである。

写真-4.4 の丸印の部分には、休止装置と言って、メンテナンスのために油圧シリンダを取り外す際に桁を架けておくための部品が存在する。この部分の詳細を示したもののが図-4.4 である。門構側のブラケット部にはピンがあり、休

写真-4.4 フェリーターミナルの可動橋 (2016年4月16日撮影)

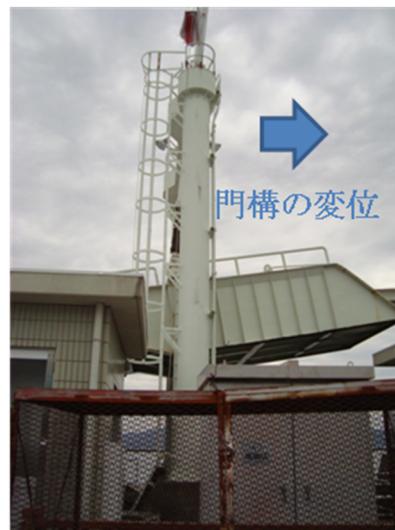
なお、4月15日朝（前震と本震の間）と4月16日朝（本震後）の1号（西側）可動橋と2号（東側）可動橋の休止装置の様子が撮影されており、それを並べたものが写真-4.6 である。1号可動橋と2号可動橋のいずれにおいても、前震によりすでに変位が生じていたこと、それが本震により拡大したことがわかる。なお、変位の向きは例外なく写真-4.5 の矢印の向きであった。

写真-4.5 門構の変位の向き (2016年4月16日撮影) (写真右手が西)

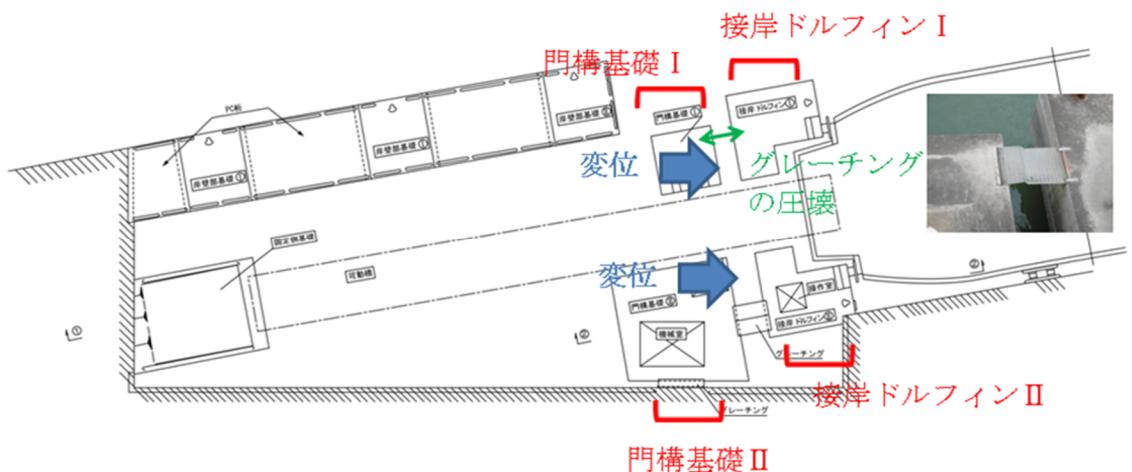
可動橋基礎（設計震度 0.20）の平面図を図-4.5 に、断面図を図-4.6 にそれぞれ示す。これらの図に示すように、門構基礎は杭に支持された構造物となっている。門構基礎は図-4.5 の矢印に示す向きに変位したと考えられる。このことは、図-4.5 右の写真に示すように、門構基礎 I と接岸ドルフィン I の間のグレーチングが圧壊していることからも確認できる。

さて、一般に護岸付近の地盤は地震時に海に向かって変位する場合が多い。図-4.5 の平面図においては、変位の向きは護岸と平行であり一見不可解である。しかし、図-4.6 の断面図を見れば、左から右に向かって水深が深くなっている。地震時に左から右に向かう地盤の残留変位挙動が生じることは自然なことである。

図-4.5 可動橋基礎平面図（図の右手が西）

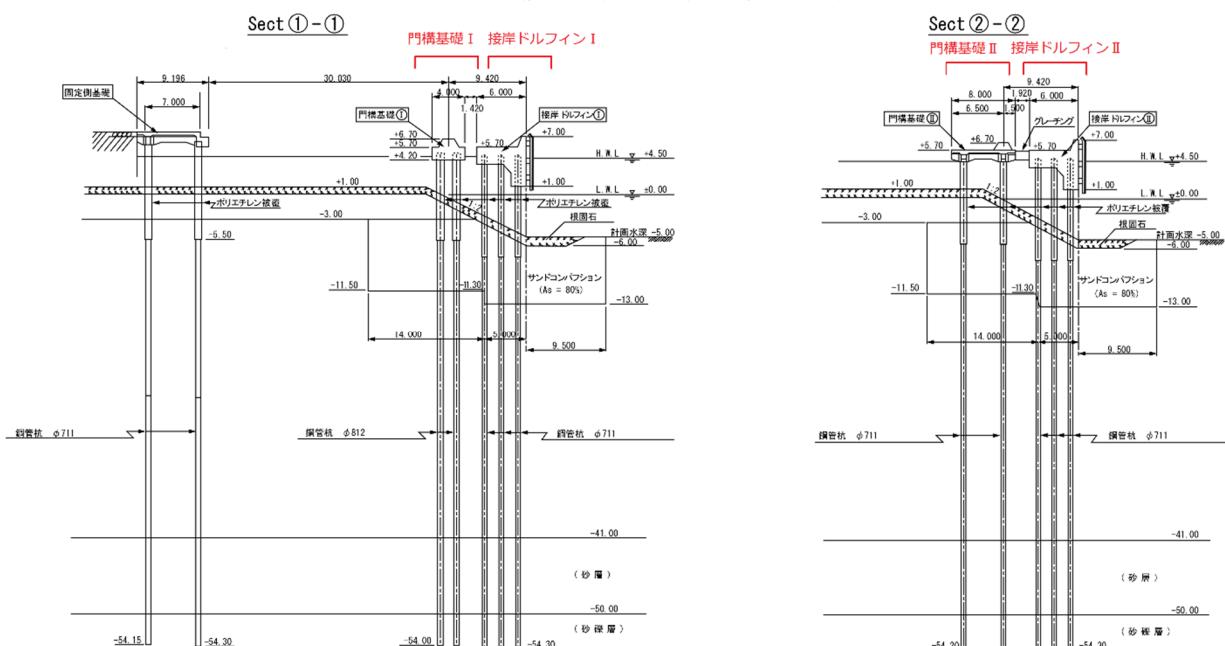
- ①門構基礎の部分より接岸 ドルフィンの部分の方が水深が深いため、図-4.6 の左から右に地盤が動いた。
- ②それに伴い、門構基礎が右に向かって変位し（そのときグレーチングが圧壊）、その上に載っている門構が全体として右に動いた。
- ③その結果、杭を降ろすことができない状況となった。このように、一見すると構造物側の問題と見られる被害であっても、子細に見ると地盤が関係している点が港湾施設の被害の特徴である。

図-4.6 可動橋基礎断面図（図の右手が西）

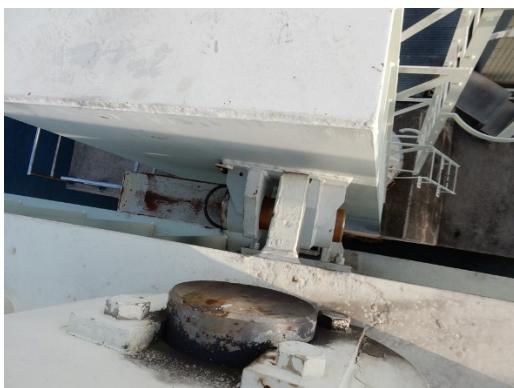
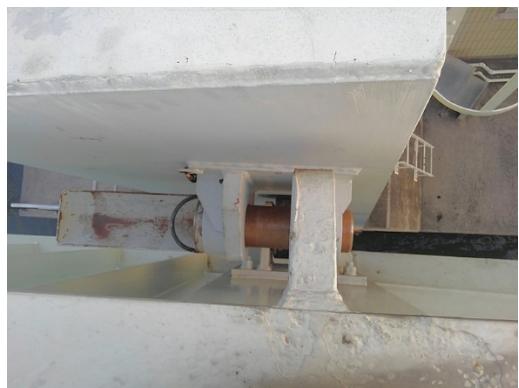
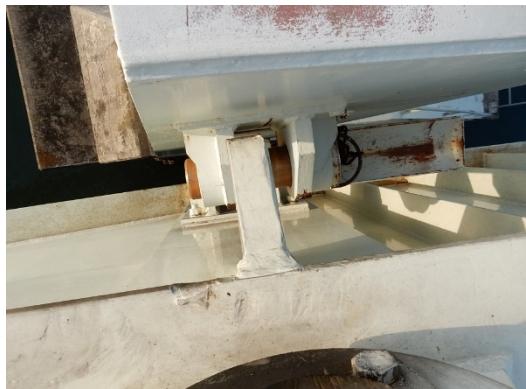
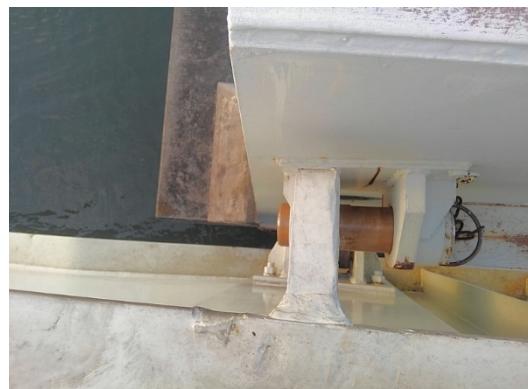
写真-4.6 4月15日朝（前震と本震の間）（左）と4月16日朝（本震後）（右）における可動橋休止装置の様子

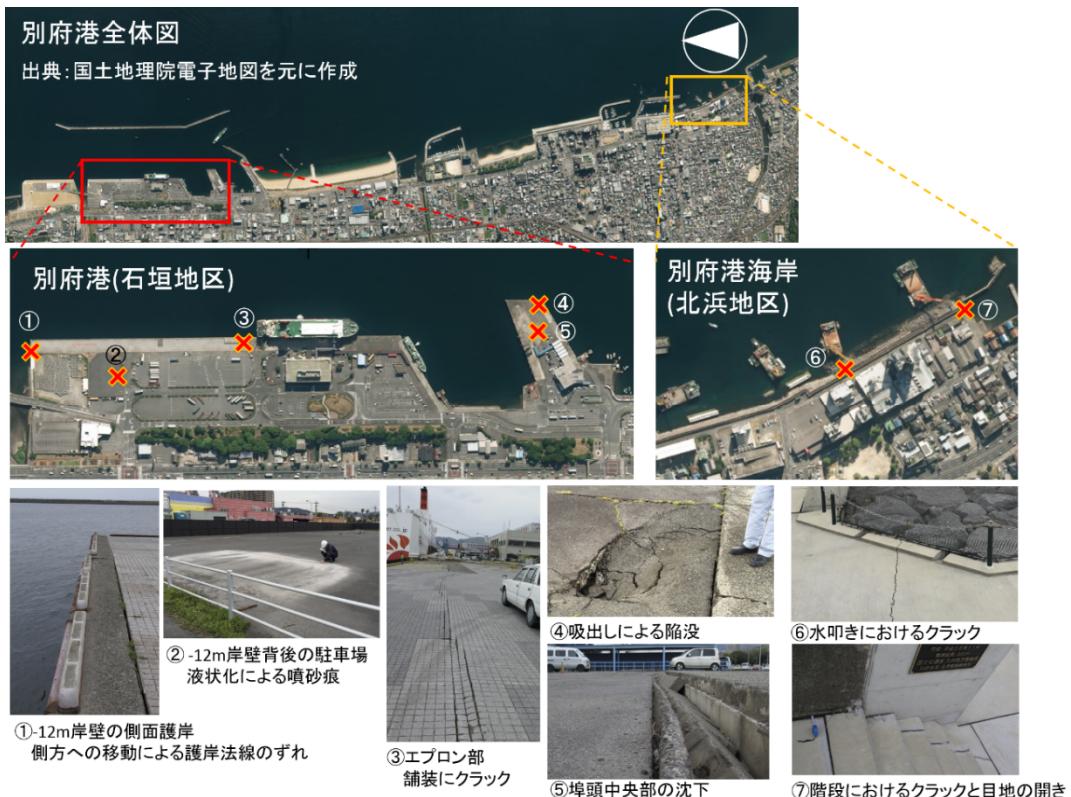
図-5.1 別府港における調査地点と被害の概要

被害の概要を図-5.1に示す。別府港においては、石垣地区でやや被害があり、北浜地区海岸では新設護岸構造と旧護岸の境界付近でクラックがいくつか見られたが、被害は非常に軽微であった。以下では石垣地区での被害を中心に紹介する。また可動橋の被害について提供いただいた情報を掲載している。

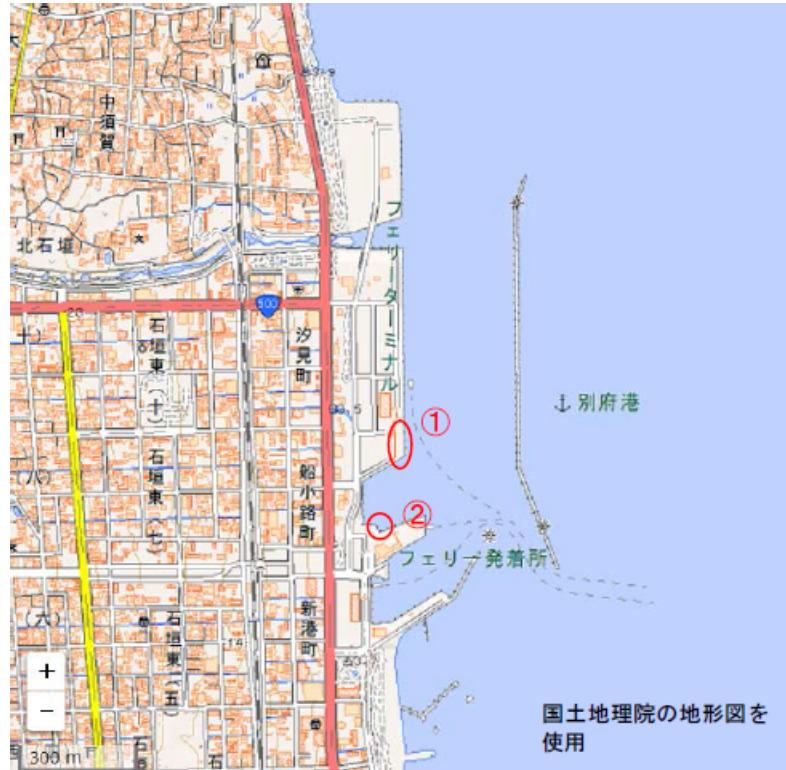
図-5.10 石垣地区第二埠頭可動橋の位置（図の②）

石垣地区第二埠頭可動橋は 1981 年に大分県により整備された（5.2）。当該可動橋の位置を図-5.10 に示す。また全景を写真-5.9 に示す。これらの図および写真に示すように、当該可動橋はフェリーに向かって右側（南側）に護岸を有する可動橋である。図-5.11 に可動橋基礎の断面図を示す。同図に示すように、当該可動橋では門構部基礎は土圧を受ける構造となっている。

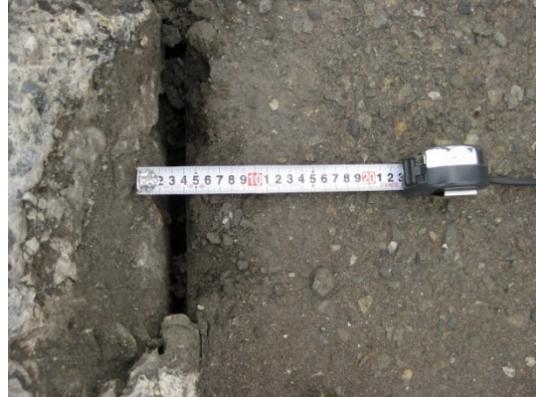
地震後の状況としては、岸壁（鋼管矢板）の上部工と背後のアスファルト舗装の間での約3cmの開き（写真-6.1）、及びアスファルト舗装の約3cmの沈下（写真-6.2）を確認した。また、目視により岸壁法線にはらみだしが認められたが（写真-6.3、写真-6.4）、建設より30年以上が経過し

写真-6.1 鋼管矢板の上部工背後の開き

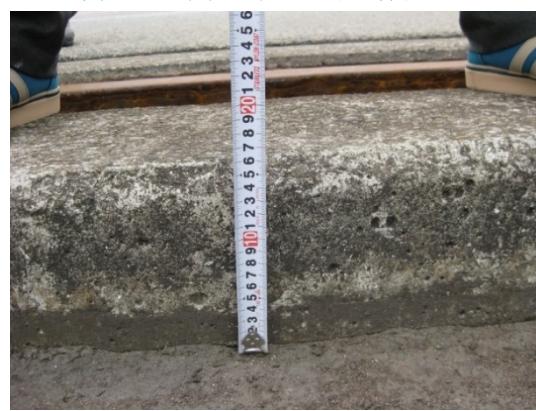
その他、写真-6.7に示すように、岸壁上部工とクレーン基礎の間のアスファルト舗装部の沈下が見られた。ここでも写真-6.8に示す補修の跡が認められたため、経年変化による沈下を含むことが推察される。写真-6.2のクレーン基礎コンクリートの状況から、経年変化で10cm以上沈下した上で、地震時に約3cm沈下したと推察される。

写真-6.2 鋼管矢板上部工～クレーン基礎間のアスファルト舗装の沈下

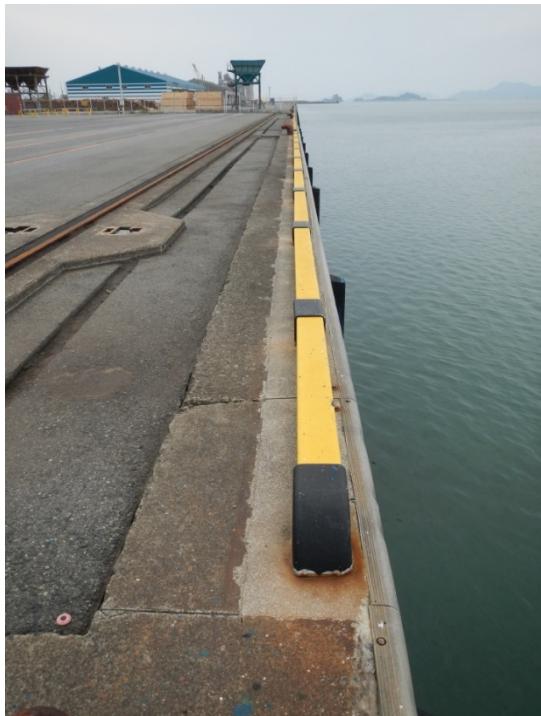
ているため、経年変化による変位を含むと推察される。当該位置の上部工のずれの状態（写真-6.5）、またその背後にある補修跡（写真-6.6）から判断するに、岸壁法線のはらみだしへほぼ全てが経年変化に起因するものと考えられる。よって、今回の地震による法線方向への変位は、上部工背後の開き分の3cm程度に限定されると判断される。なお、写真-6.5に示した位置以外では、上部工のずれ、上部工間の目地の開きは確認できなかった。

写真-6.3 岸壁法線（南西方向を臨む）

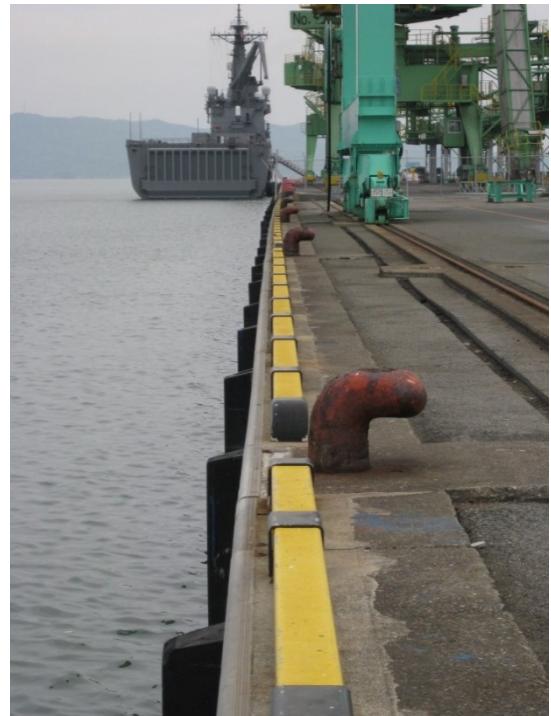
写真-6.4 岸壁法線（北東方向を臨む）

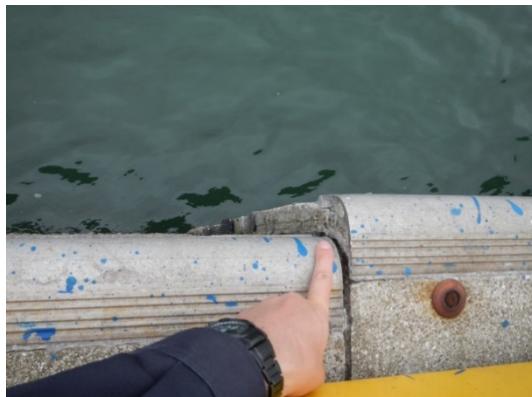
写真-6.5 上部工のずれ

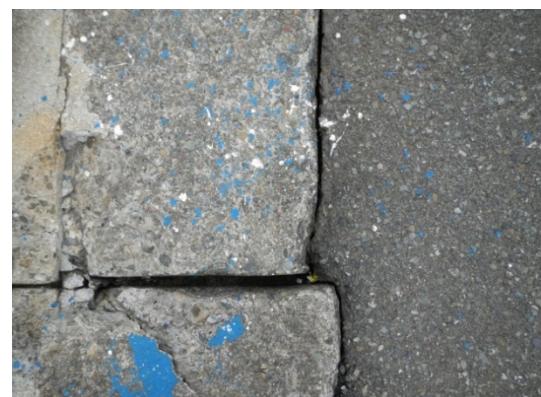
写真-6.6 上部工ずれ位置の背後にある補修跡

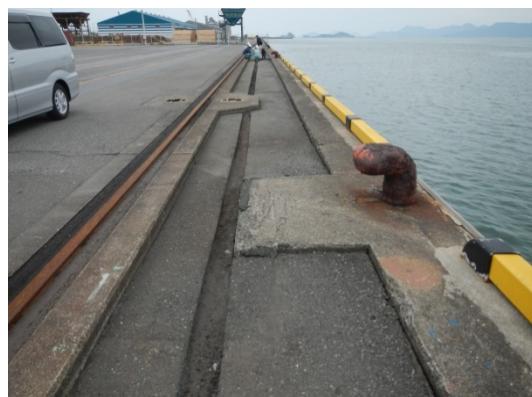
写真-6.7 岸壁上部工～クレーン基礎間の
アスファルト舗装の沈下

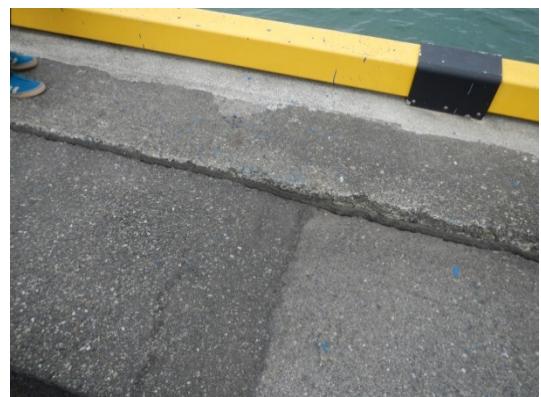
写真-6.8 アスファルト舗装の補修跡

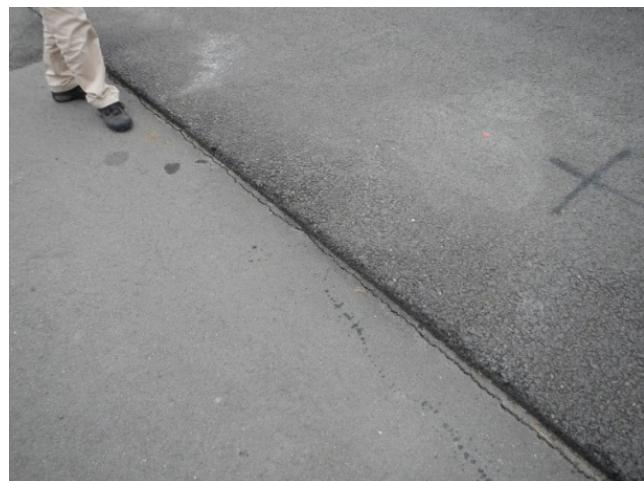
外港地区岸壁 (-12m) (図-6.1の②) の標準断面図を図-6.3に示す。荷役機械として、ガントリークレーン1機、穀物用アンローダ2機が設置されている。地域別震度0.1、地盤種別係数1.2、重要度係数1.2として、設計震度0.15で設計がなされている。地震後の状況としては、岸壁(鋼管矢板)背後エプロン部のアスファルト舗装においてクラックの発生を確認した(写真-6.9)。当該岸壁は改良工事中であり、所々アスファルト舗装の打ち直しが行われていた。アスファルトの施工時期が異なり、舗装厚が異なる境界でクラックが発生したものと考えられる。クラックの長さは10mを超え、幅は1cmに満たない程度であった。また、コンクリート製の側溝を起点に長さ5m、幅2cm程度のクラック

写真-6.9 エプロン部アスファルト舗装のクラック

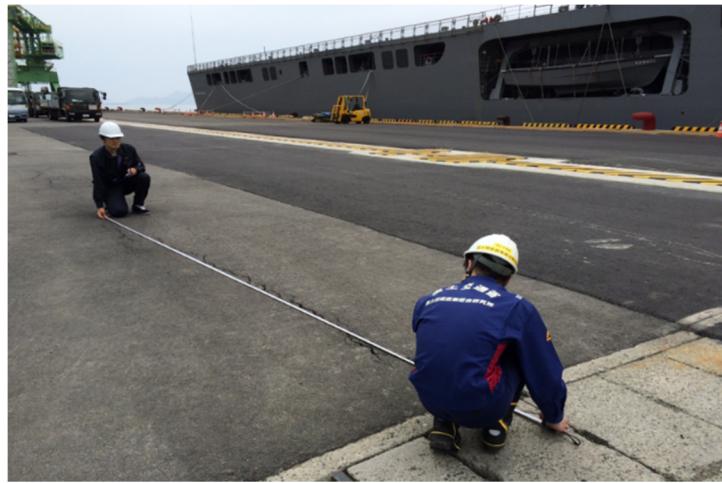
が発生していた(写真-6.10)。いずれのクラックも、岸壁から20m以上離れた箇所において、岸壁法線に対して平行に発生していた。

写真-6.10 コンクリート製の側溝を起点とするクラック

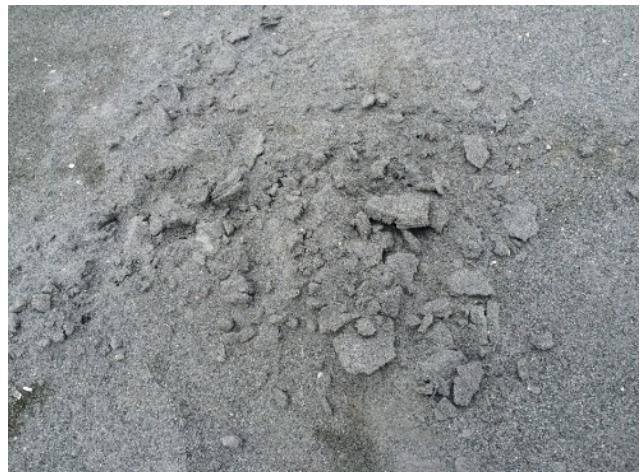
大島地区の道路（図-6.1の③）において、2箇所で地盤の液状化の痕跡である噴砂を確認した（写真-6.11）。噴砂は道路（アスファルト舗装）の亀裂より噴出し、シルト混じりの細砂が2cm程度堆積していた（写真-6.12）。なお、道路の沈下等の被害は確認できなかった。2箇所の噴砂は約2m離れた場所に位置し、周辺の道路では噴砂は確認できなかったため、液状化は狭い範囲で発生したものと考えられる。また地層構成（図-6.4）より、地表面に近い層が液状化し、噴砂したと考えられる。

写真-6.12 噴砂により堆積した砂

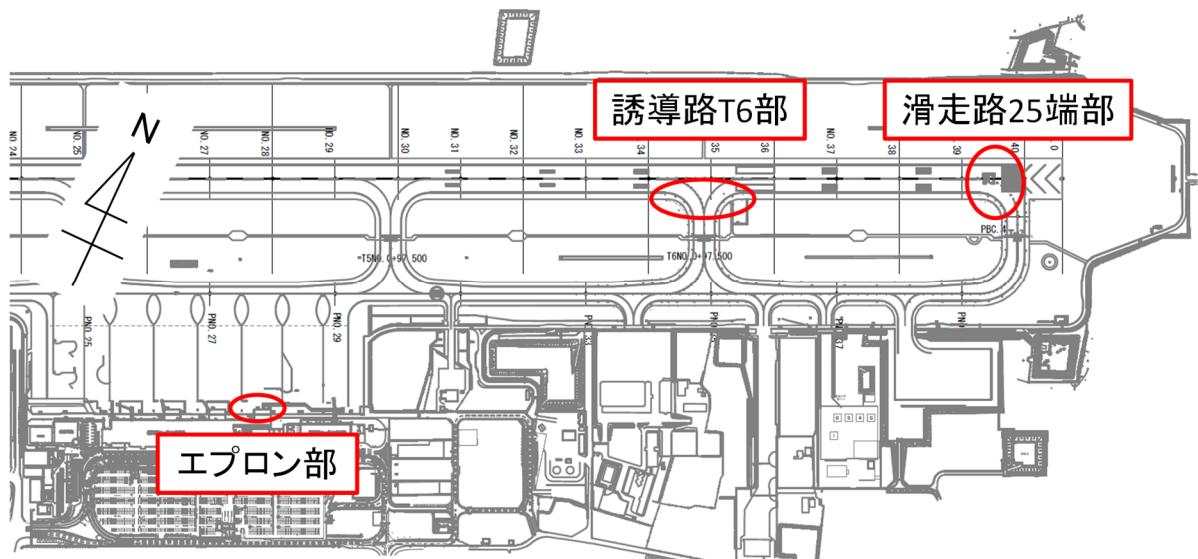
図-7.3 破損位置

運航に支障を及ぼすような空港土木施設の被害は確認されなかったが、滑走路、誘導路及びエプロンにおいて破損（ひび割れ及び段差）が確認された。なお、東北地方太平洋沖地震の際に仙台空港で発生した液状化や局所的な沈下²²⁾は確認されなかった。図-7.3に破損が確認された位置を、図-7.4～図-7.6及び写真-7.1～写真-7.3に破損の詳細を示す。

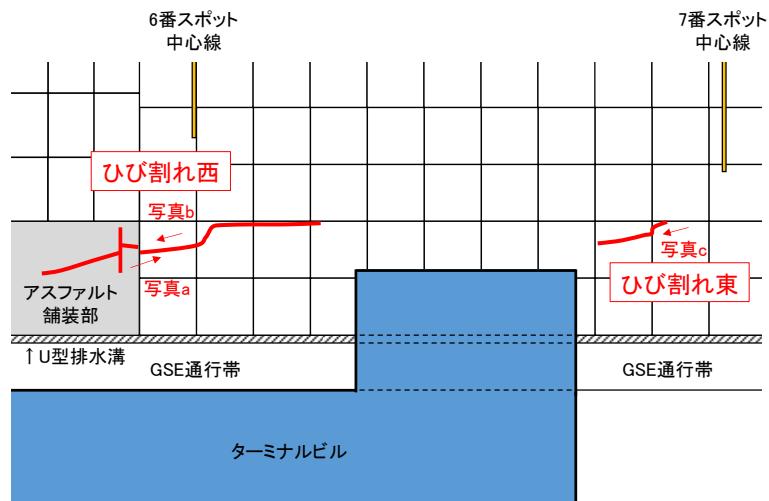
図-7.4 エプロン部のひび割れ位置

エプロン部では2か所でひび割れが確認された。破損位置はGSE通行帯近傍のコンクリート版及びアスファルト舗装部に発生したものであり、航空機が走行しない位置であった。最大ひび割れ幅は2cm程度であり、目視の結果、ひび割れはコンクリート版（厚さ23cm程度）を貫通していた。また、コンクリート版とU型排水溝の間、アスファルト舗装部のひび割れ部において若干の段差が確認された。

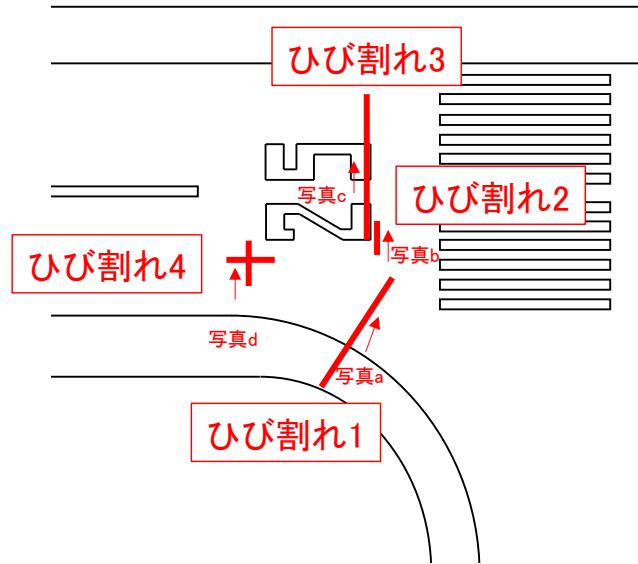
図-7.5 滑走路 25 端部のひび割れ位置

滑走路25端部では4か所でひび割れが確認されたが、一部はアスファルト舗装の施工目地が地震により開いたものであった。最大ひび割れ幅は2cm程度であり、段差は確認されなかった。後日、ひび割れからコアを採取した結果、ひび割れ1～3はアスファルト混合物層（厚さ27cm程度）を貫通していた。

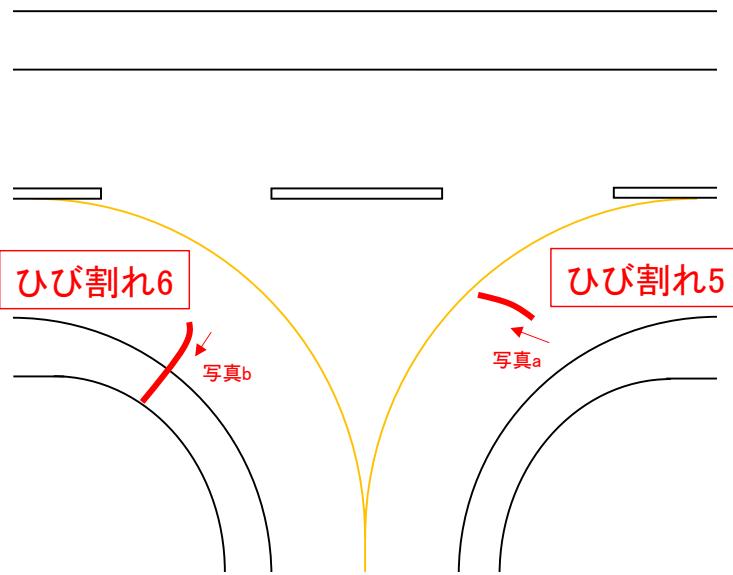
図-7.6 誘導路 T6 部のひび割れ位置

誘導路T6部では2か所でひび割れが確認された。最大ひび割れ幅は1cm程度であり、段差は確認されなかった。後日、ひび割れからコアを採取した結果、ひび割れ6はアスファルト混合物層（厚さ34cm程度）を貫通していた。

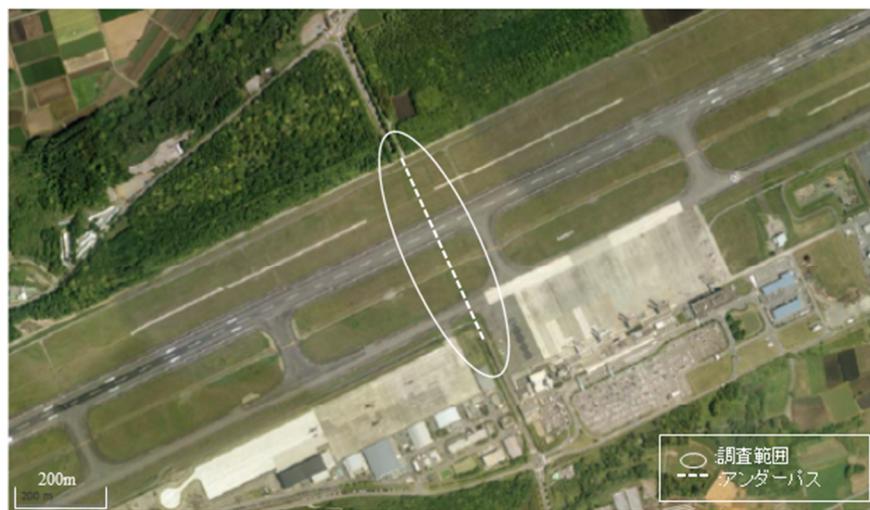
写真-7.4 空港地下道の位置

空港の地下道（写真-7.4）については前震と本震の間（4月 15 日）および本震後（4月 16 日）の 2 回にわたり調査を行った。本震後の 4月 16 日の調査においては、コンクリートの小片が落下している箇所が認められた（写真-7.5）。

これは本震前の調査では認められなかったものである。当該箇所はボックスカルバートのブロック境界にあたることから、本震時にトンネルの伸縮のためブロック間の衝突が生じたためと考えられる。ただし構造上の不安定に結びつくような変状は認められなかった。
