船舶の係留施設への衝突事故に関する基礎的分析（その2）

要 旨

国総研資料 No.1134（前報）では、運輸安全委員会の事故調査報告書を基に、船舶の係留施設への衝突事故について、主として事故に至る経緯や操船状況等に着眼した基礎的分析を行った。本資料では、国有港湾施設毀損事故報告書および復旧報告書に基づき、360件の係留施設の損傷事案を対象として、前報での基礎的分析の項目を続編として部分的に踏襲するとともに、係留施設側の損傷内容や復旧工期および復旧コストに着目した基礎的分析を加えた。

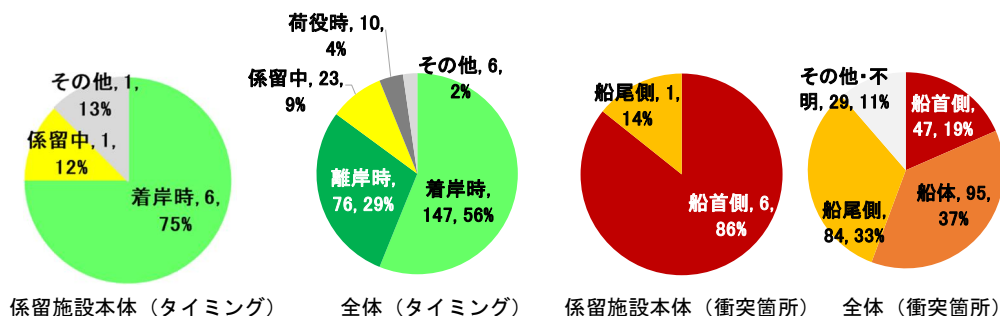
図-5.2 係留施設本体損傷事案における船舶の状態（タイミング）及び衝突箇所

係留施設本体に損傷が及んだものは13件（全体の約4%）確認されており、その損傷の内容や修復方法について構造形式ごとに原因船の船種や衝突部位、衝突のタイミングと併せてまとめたものを表-5.3に示す。なお、引用した報告書により記述内容に幅があるが、当表においてはなるべく報告書の情報を忠実に引用するため、そのまま転記するよう心掛けた。それを基に船舶による損傷のタイミングの判明している8件及び船舶側の衝突箇所の明らかになっている7件についてその具体的内容を図-5.2に示す。本節では、各設備ごとに船舶が衝突する状況（タイミング）や船舶の衝突箇所の傾向を把握するため、各設備ごとの衝突のタイミングと船舶側の衝突箇所について、全体のものと円グラフによる比較を併せて行っている。係留施設本体においては、船舶による衝突のタイミングが判明している8件のうち6件が着岸時の衝突によるものであり、船舶による衝突箇所が判明している7件のうち、6件が船首側からの衝突であり、着岸時の船首からの衝突が大半を占めることがわ

かる。また、衝突船舶の船種が判明しているものが10件確認された。そのうちの6件が貨物船、コンテナ船が3件、セメント船が1件と貨物船の衝突が最も多い。また、係留施設本体の損傷は水中部で発生することが多く、被害の確認の段階からダイバーによる水中での調査等が必要となり、復旧の施工においても水中での施工となった事案が多かったことも特徴として挙げられる。

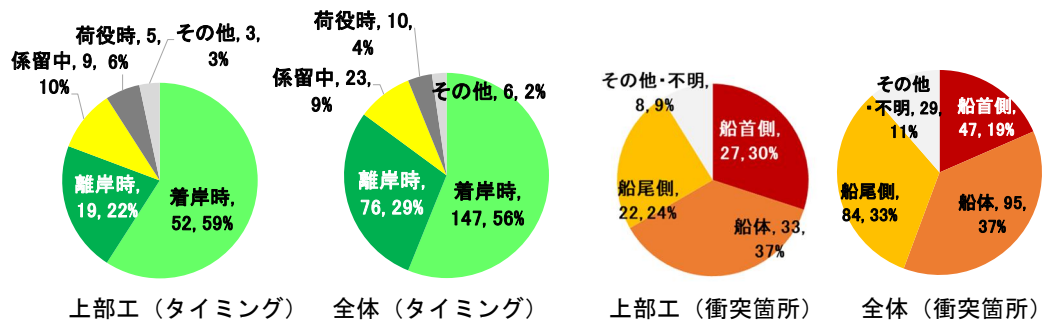
図-5.3 上部工損傷事案における船舶の状態（タイミング）及び衝突箇所

つづいて、船舶の上部工への衝突事案について、タイミングや衝突箇所に関する分析を行う。上部工の損傷については、表-5.1で示したとおり、船舶起因のものが99件（船舶起因全体の32%）、船舶起因以外のものが27件（船舶起因以外全体の50%）で発生しており、損傷件数では126件と車止の151件に次いで多い。船舶による損傷のタイミングの判明している88件及び船舶側の衝突箇所の明らかになっている90件についてその具体的内容を図-5.3に示す。船体起因による上部工の損傷は着岸時に52件（衝突のタイミングが判明している88件のうちの約6割）が発生しており、船体の衝突箇所は船首側が27件（30%）、船体が33件（37%）、船尾側が22件（24%）といずれも2割台～3割台の分布となっている。グラフ右側の係留施設全体での船種の各設備への衝突箇所の分布と比較すると、船首側の比率が19%に対して30%と1割ほど高くなっている一方、船尾側の割合は33%に対して24%と1割ほど低くなっていることが伺える。つまり、上部工への船舶の衝突については着岸時に6割程度発生している点では上部工への衝突は係留施設全体への衝突と比較して大きな変化はないが、衝突箇所については船尾側の割合が相対的に少なくなる一方、船首側が3割程度にまで大きくなる傾向にある。

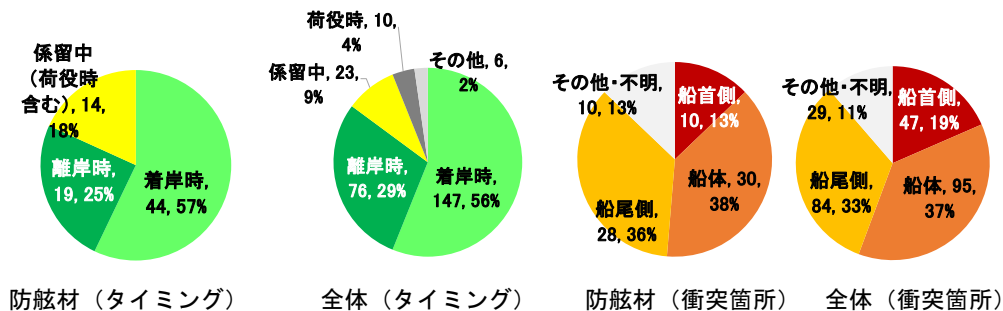
図-5.4 防舷材損傷事案における船舶の状態（タイミング）及び衝突箇所

さらに、船舶による防舷材への衝突事案について、タイミングと衝突箇所を分析を行う。なお、本項冒頭で触れた防舷材と台座が併せて損傷したケースについては、防舷材と台座のそれぞれの損傷程度にばらつきがあり、ほぼ台座の損傷とみなせるもの等も存在するため、ここでの検討では防舷材が単独で損傷したのみを対象としている。衝突の船舶による損傷のタイミングの判明している77件及び船舶側の衝突箇所の明らかになっている78件についてその具体的内容を図-5.4に示す。船舶の状態が判明しているもののうち、その約6割（44件）が着岸時に発生しており、これは設備全体の割合とほぼ同じである。また、船舶衝突箇所については判明しているもののうち、船首の占める割合が設備全体での割合19%と比較すると防舷材では13%と低く、逆に船尾の占める割合が33%に対して36%であり、若干高くなっているものの、それぞれ差は数%程度であり、著しい差があるとまでは言えない。防舷材の衝突箇所については船首側の割合が若干小さくなる傾向があるものの、概して設備全体の衝突箇所の傾向と同様であるといえる。

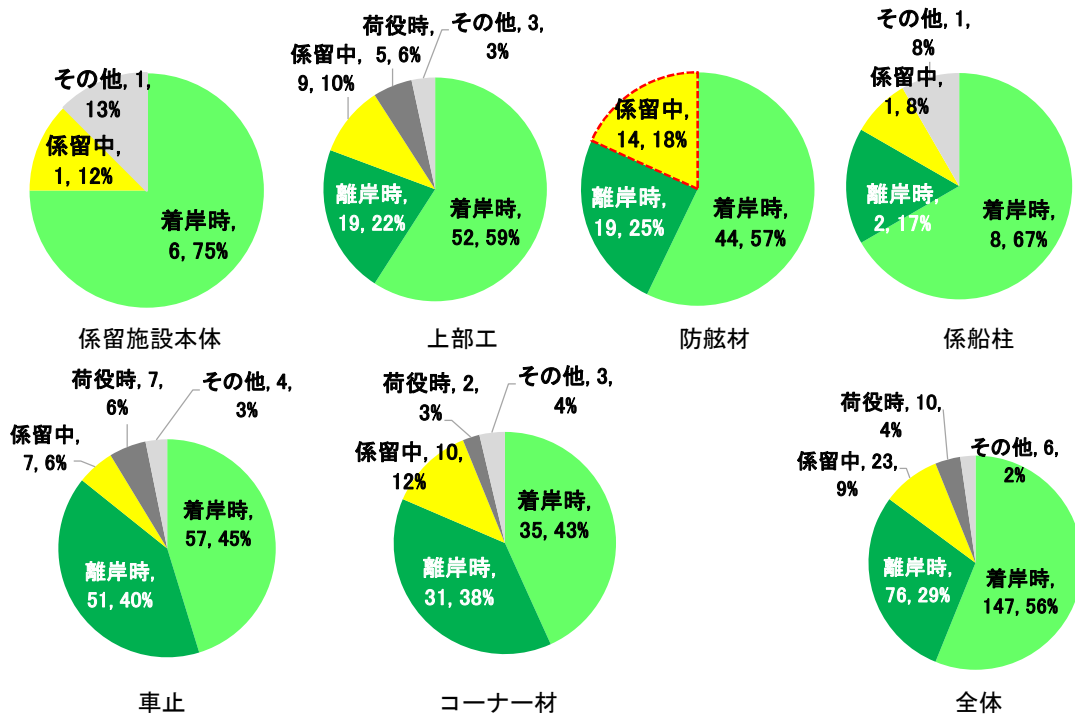
図-5.8 各設備ごとの船舶による損傷発生タイミング（船体の状況）

まず、全体でみると着岸時が6割弱、離岸時が約3割、係留中は9%、また荷役中のものも4%存在する。

衝突のタイミングについては、係留施設本体、上部工、防舷材、係船柱でいずれの設備でも着岸時が6割程度以上であり、特に本体では75%、係船柱では67%と特に高いことがわかる。一方、車止やコーナー材では離岸時の発生割合も4割程度確認され、概ね着岸時と同程度の比率を示している。また、係留中の割合に着目すると、多くの設備では概ね数パーセントから1割程度であるのに対し、最も比率が大きい防舷材では2割程度を示しているのが特徴として挙げられる。

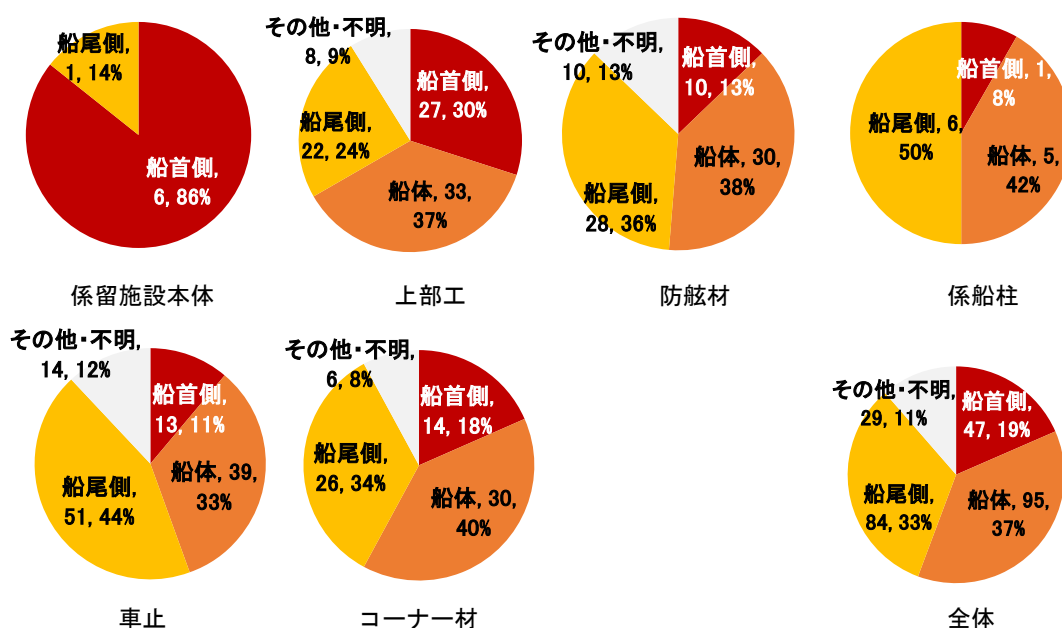
図-5.9 各設備ごとの船舶衝突箇所

まず、設備全体では船体、船尾側が概ね1/3程度ずつを占め、船首側が約2割であり、船首側の衝突は船体や船尾側の割合と比較して小さい結果となった。また、船首側の衝突割合が最も高かったのは係留施設本体で、1件を除きすべて船首側からの衝突であった。次いで船首側の衝突割合が比較的高かったのは上部工で30%を占めている。つづいて、船尾側の衝突比率が高かったのは係船柱（50%）と車止（44%）であった。また、残りの防舷材やコーナー材については、船尾側の衝突は1/3程度であった。

まとめると、各設備の船舶衝突の船舶の衝突箇所について、係留施設本体では、ほとんどが船首側の衝突であり、係船柱や車止においては、船尾側の衝突が約半数を占めることが特徴といえる。

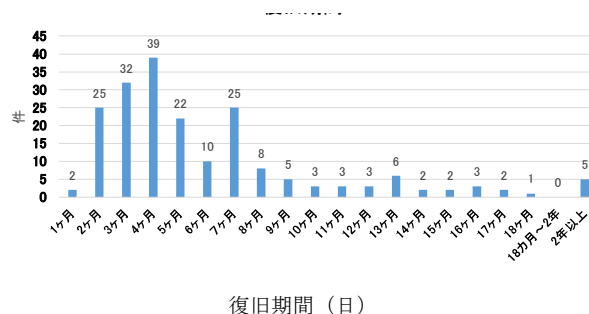
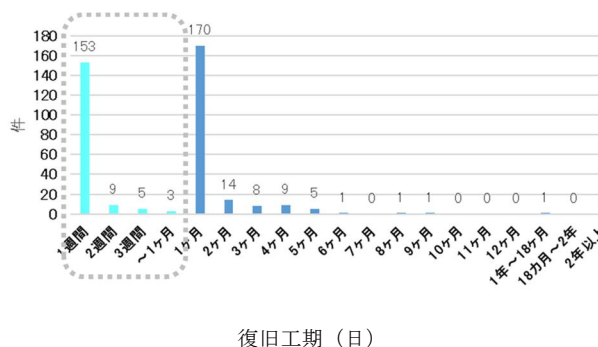
図-6.1 事故発生からの復旧期間及び復旧工期

本節では，事故発生から復旧工事が完了し機能が回復するまでの復旧期間及び復旧工事期間（実際に工事着手してから工事が完了するまでの期間，以下復旧工期とする）について図-6.1に整理した結果を示す。基本的に期間は1ヶ月単位で区切
