## 平成 23 年東北地方太平洋沖地震津波による 気仙沼港の海岸保全施設の被害調査報告

平成 23 年（2011 年）3 月 11 日に発生した東北地方太平洋沖地震及びそれに伴う津波による被害について、海岸保全施設の被害状況を詳細に把握し、被災原因を検討する必要がある。気仙沼港においても、地盤が広範に沈下するとともに胸壁等に被害が生じている。そこで、気仙沼港等の海岸保全施設の被害調査を実施して被害状況の把握を行った。

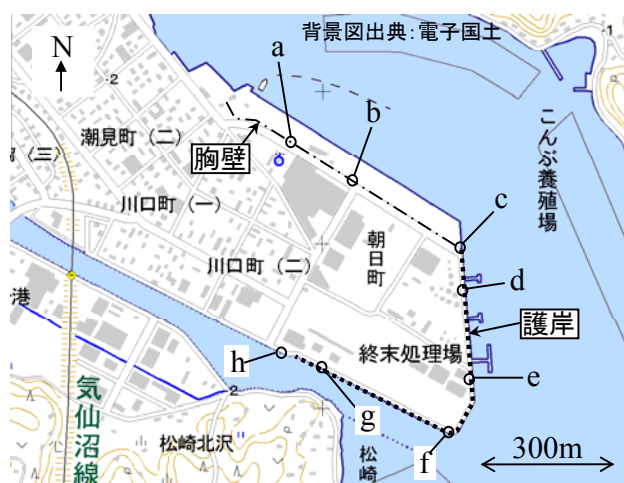
図-2 朝日地区の周辺図

図-2 に、朝日地区の周辺図を示す。同地区には、図中に一点鎖線で示したとおり、北側部分に胸壁がある。また、点線で示したとおり、東側及び南側部分に護岸がある。

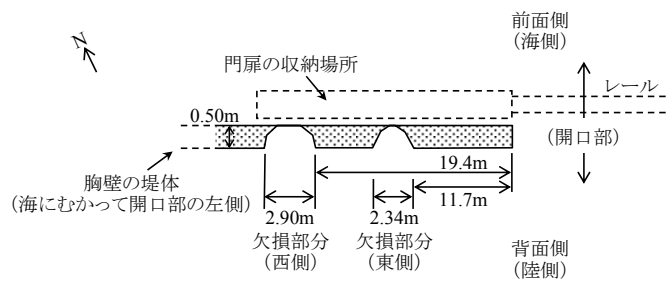
(1) 陸閘付近の胸壁

地点 b では、胸壁の堤体に大きな被害はなかったが、一部で欠損が発生していた（写真-2(1)）。欠損は、2 箇所とも平常時は門扉が収納されている場所の背面側（陸側）に位置しており、海側から陸側にむかって削り取られるような形状であった（写真-2(2)及び(3)）。地点 b~c の区間では、胸壁の堤体には被害がなかった（写真-3）。

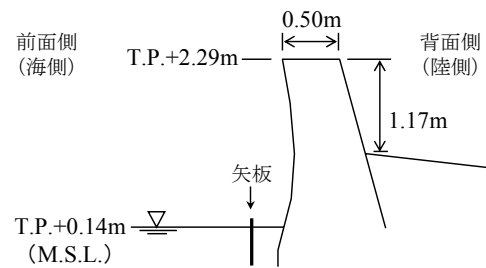
(3) 倒壊していない部分の天端高さの測定

地盤工学会<sup>1)</sup>により, 地点 f では, 護岸の隅角部で堤体が変位していることが報告されている. そのなかでは, 津波の引き波によって施設が海側に倒れこんでいること, 隅角部ほど倒れこみが著しいこと, 背面地盤が流出していること, 前面側の矢板が海側に倒れこんでいることが報告されている. **写真-9(1)**及び**(2)**に, 被害状況を示す. 同地点の被災状況を詳細に把握するために測定を行った. まず, 変位していない部分の天端高さは T.P.+2.29m であった (**写真-9(3)**). 設計天端高さは T.P.+3.1m なので, 地点 c では地震に伴い 0.81m の沈下が生じたことになる. 次に, **写真-9(4)**の点 1 (変位していない部分) を基準にした点 2 (変位した部分) の変位量を測定したところ, 法線直交方向は海側に 2.39m, 鉛直方向は約 0.2m 変位していることが分かった.

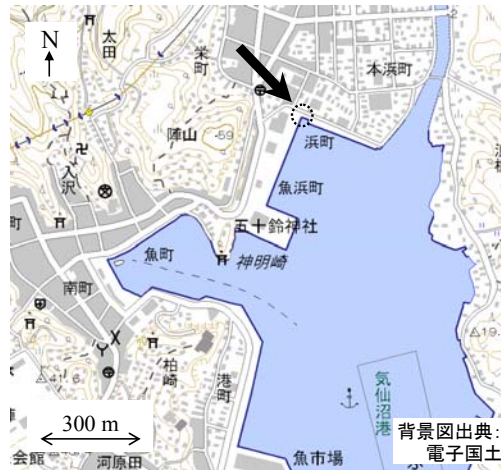
図-4 気仙沼漁港浜町地区

図-4 に、気仙沼湾最奥部の気仙沼漁港浜町地区の周辺図を示す。図中に破線丸印で示した位置 (N38°54'37.2", E141°34'54.4") の胸壁の堤体に被害はなかった (写真-12)。胸壁の天端高さの測定結果は、T.P.+1.79m であった。

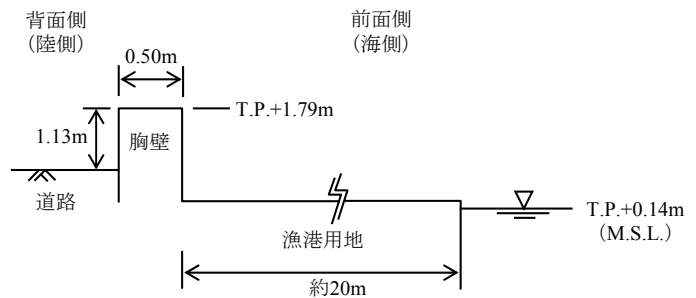
写真-12 被害のない胸壁 (気仙沼漁港浜町地区)

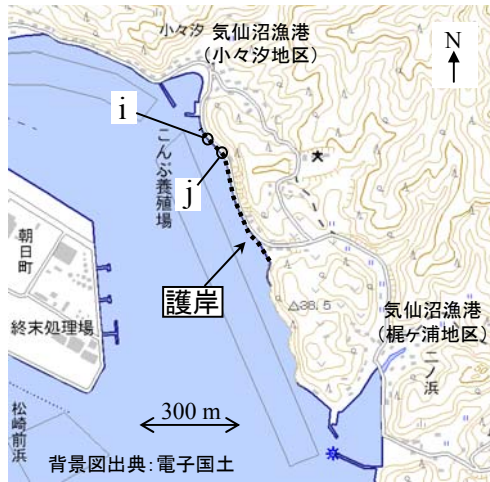
図-5 小々汐地区

図-5 に、小々汐地区の周辺図を示す。図中の点線部分に護岸がある。地点 i では、堤体が海側に変位するとともに局所的に沈下していた (写真-13(1))。同地点の北側 (写真の奥側) に向かって道路は上り勾配であり、また、同地点の南側 (写真の手前側) についてもほぼ平坦かやや上り勾配となっていた。したがって、被災原因として、周囲と比較して地盤高が小さい場所に引き波が集中したので、護岸の堤体が海側に変位したことが考えられる。変位していない部分の天端高さを測定すると、T.P.+2.06m であった (写真-13(2))。設計天端高さは T.P.+2.80m なので、地点 i では地震に伴い 0.74m の沈下が生じたことになる。

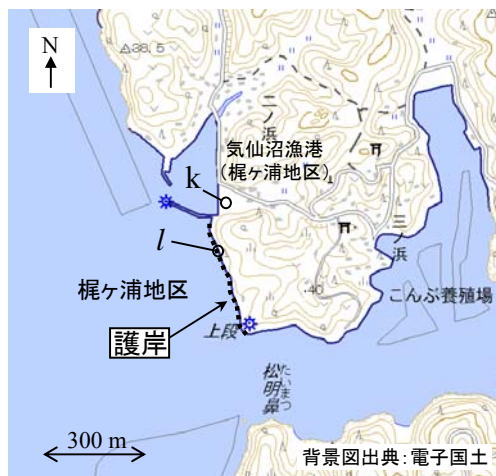
図-6 梶ヶ浦地区

図-6 に、梶ヶ浦地区の周辺図を示す。気仙沼漁港梶ヶ浦地区内にある地点 k では、胸壁の堤体直下の地盤が流出していた（写真-15）。写真-16 に、同地点を上空から撮影した写真を示す。背面側（陸側）から前面側（海側）に向かって地盤の流出した範囲が扇型に広がっていて、引き波によって地盤が流出したことが考えられる。

漁港区域よりも南側には、図-6 の中に点線で示したとおり護岸がある。この護岸は被害がなかった。地点 l で行った天端高さの測量結果によると、T.P.+1.98m であった（写真-17）。設計天端高さは T.P.+2.90m なので、地点 i では地震に伴い 0.92m の沈下が生じたことになる。

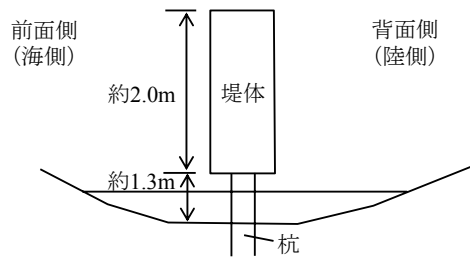
写真-15 胸壁の堤体直下の地盤の流出（地点 k）

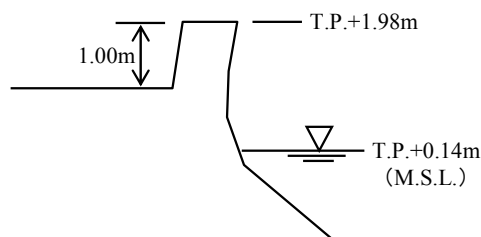
写真-17 天端高さの測定（地点 l）
