## 1. 調査目的と内容

港湾の早期復旧をめざし、津波による港湾の被害の実態と津波の痕跡高さを調査する。

港湾空港技術研究所 栗山善昭・加島寛章・伴野雅之  
国土交通省国土技術政策総合研究所 泉山拓也

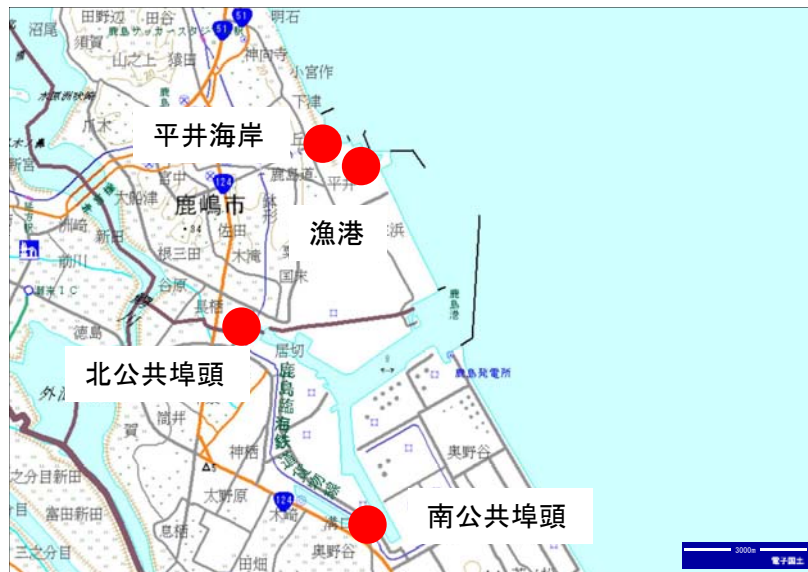
図-1 鹿島港調査地点

目視では防波堤の大きな損傷は見られなかった。

津波の痕跡高さ

南公共埠頭 6.8m (浸水深 2.8m)  
北公共埠頭 4.7m (浸水深 1.9m)  
漁港背後 3.6m (浸水深 0.8m)  
平井海岸(港外) 5.1m

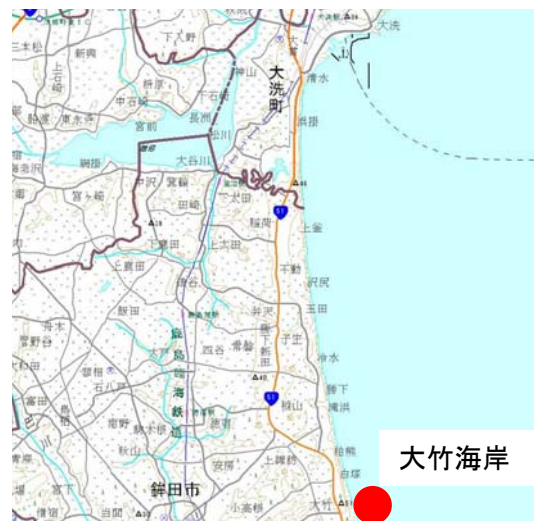
図-2 大竹海岸調査地点

津波の痕跡高さ 8.1m (遡上高さ)

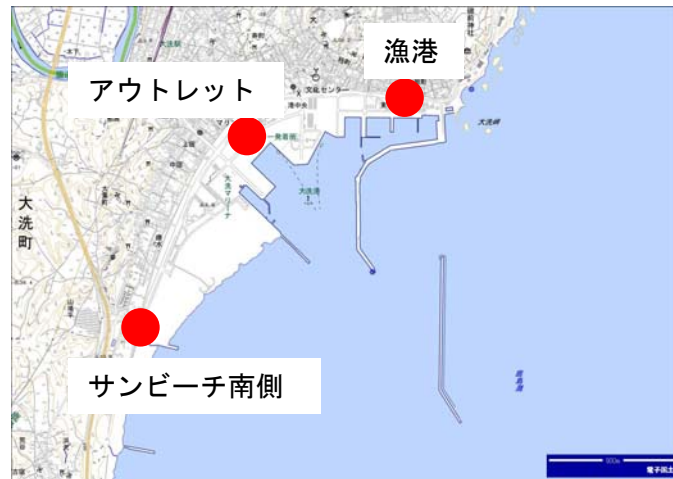
図-3 茨城港 (大洗港区) 調査地点

目視では防波堤の大きな損傷は見られなかった.

津波の痕跡高さ

漁港背後 4.8m (浸水深 2.0m)

アウトレット 3.2m (浸水深 1.2m)

サンビーチ南側 (港外) 4.4m

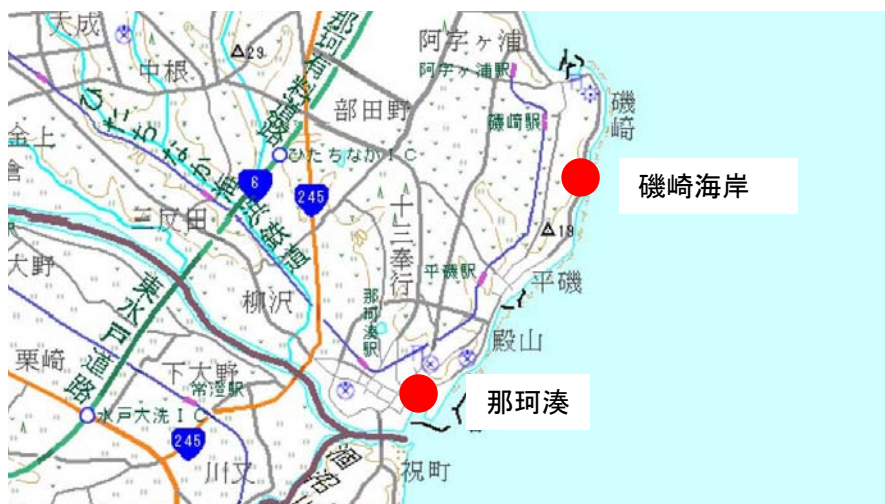
図-4 那珂湊港, 磯崎海岸調査地点

津波の痕跡高さ

那珂湊漁港背後 3.8m (浸水深 1.5m ; 港背後住民からの聞き取り)

磯崎海岸 4.9m (遡上高さ ; 海岸背後住民からの聞き取り)

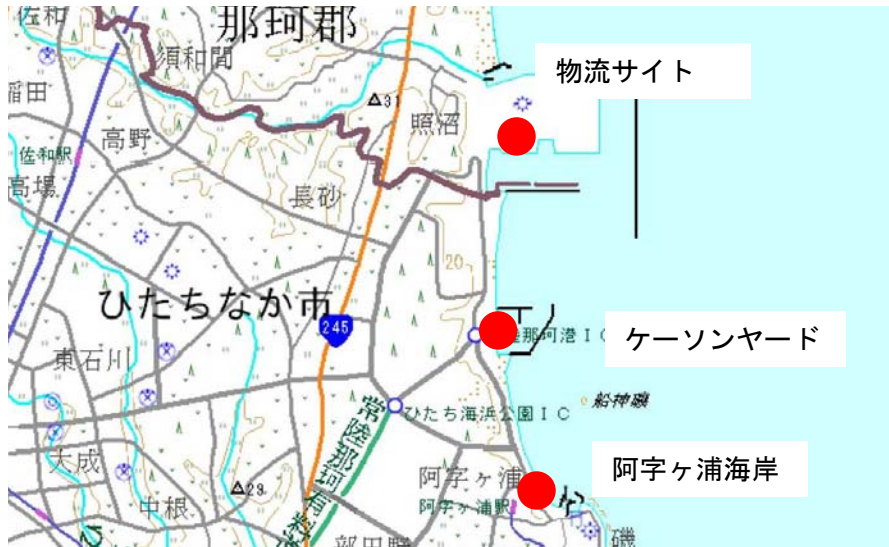
図-5 茨城港（常陸那珂港区）調査地点

目視では防波堤の大きな損傷は見られなかった。

津波の痕跡高さ

物流サイト 4.3m (浸水深 1.8m)

ケーソンヤード 5.1m (浸水深 1.5m)

阿字ヶ浦海岸 (港外) 4.0m (遡上高さ ; 背後住民からの聞き取り)

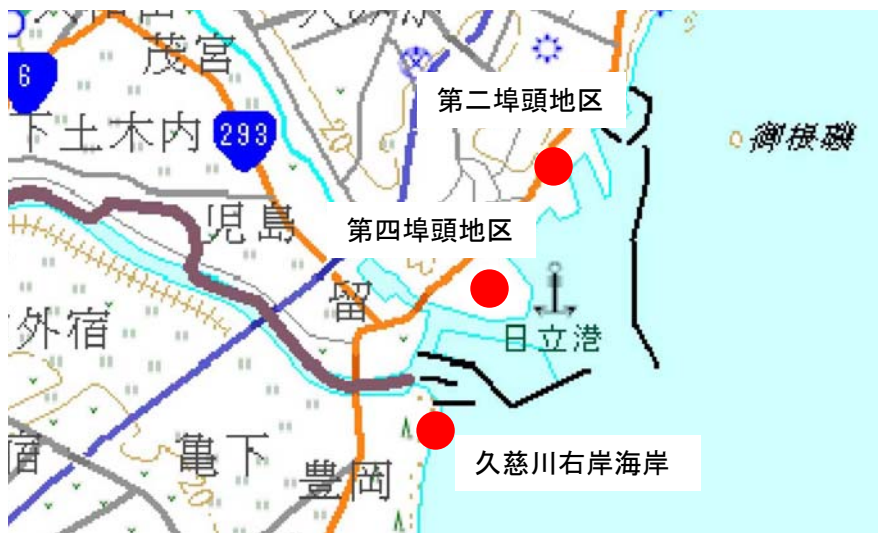
図-6 茨城港（日立港区）調査地点

目視では防波堤の大きな損傷は見られなかった。

津波の痕跡高さ

第二埠頭地区（県倉庫） 3.9m（浸水深 1.1m）

第四埠頭地区（日立コンテナ埠頭） 4.5m（浸水深 1.6m）

久慈川右岸海岸（港外） 3.4m
