相馬港・小名浜港調査報告（速報）
【津波グループ】

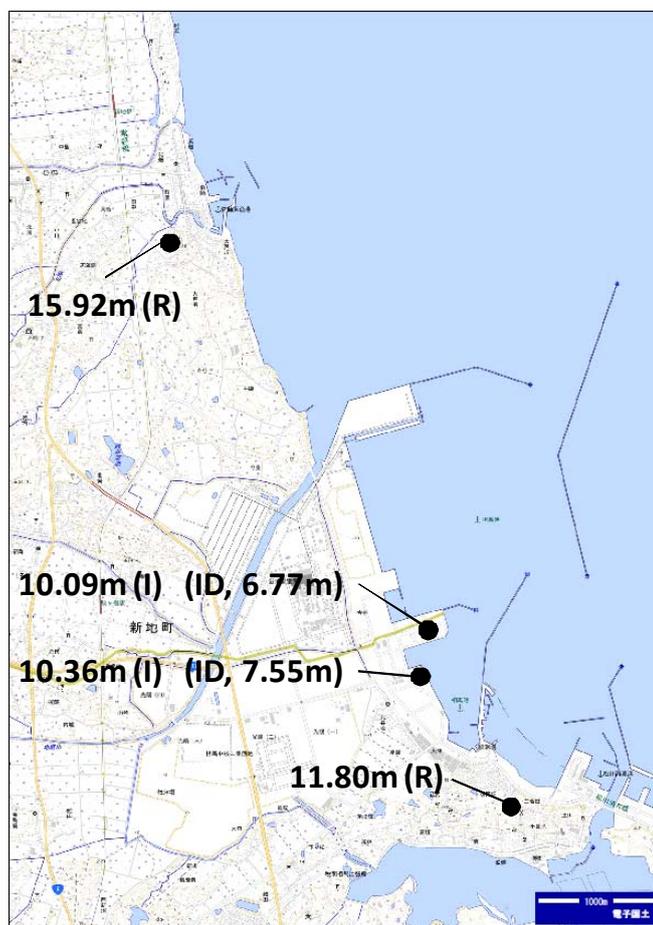
図-1 相馬港およびその周辺の津波痕跡高(図中、Iは浸水高、Rは遡上高、IDは浸水深を示す)
国土地理院による電子国土にデータ追記

浸水高：10.36m 第1埠頭石炭サイロの手すり等に残る断熱材の漂流物

浸水高：10.09m 第2埠頭県営第2上屋の内壁に残る漂流物

遡上高：11.80m 原釜尾浜海水浴場の内陸部における漂流物

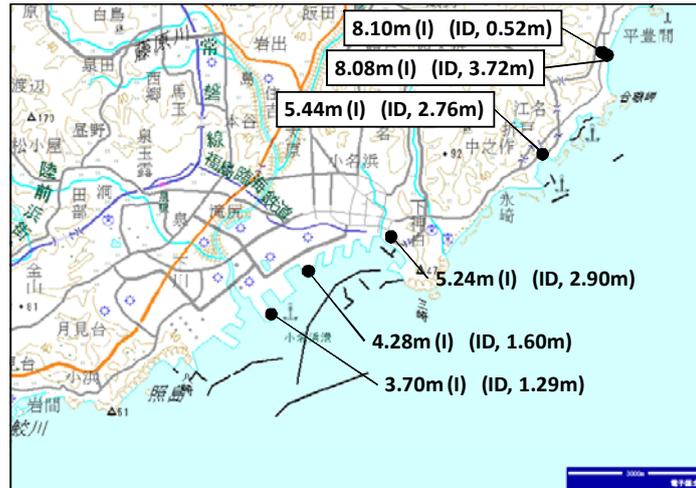
図-13 小名浜港およびその周辺の津波痕跡高（図中、Iは浸水高、IDは浸水深を示す）
 国土地理院による電子国土にデータ追記

浸水高：5.42m 漁港区の魚市場建物のガラスの水跡（地盤からの浸水深 2.90m）

浸水高：4.28m 4号埠頭先端部にある小名浜ポンプ場の内壁の水跡（地盤からの浸水深 1.60m）

浸水高：3.70m 7号埠頭先端部にある電気分電盤内の水跡（地盤からの浸水深 1.29m）

小名浜港では、港湾事務所の職員により既に津波の浸水痕跡が地盤上から測量されていた。本調査では、その中で高い浸水深を記録した漁港区、および防波堤の背後で2箇所合計3箇所を港内で測量した。
