地震後の空港舗装の 点検・応急復旧マニュアルについて

国土交通省国土技術政策総合研究所
空港研究部 空港施設研究室長
坪川 将丈

地震後の空港舗装の点検・応急復旧マニュアル

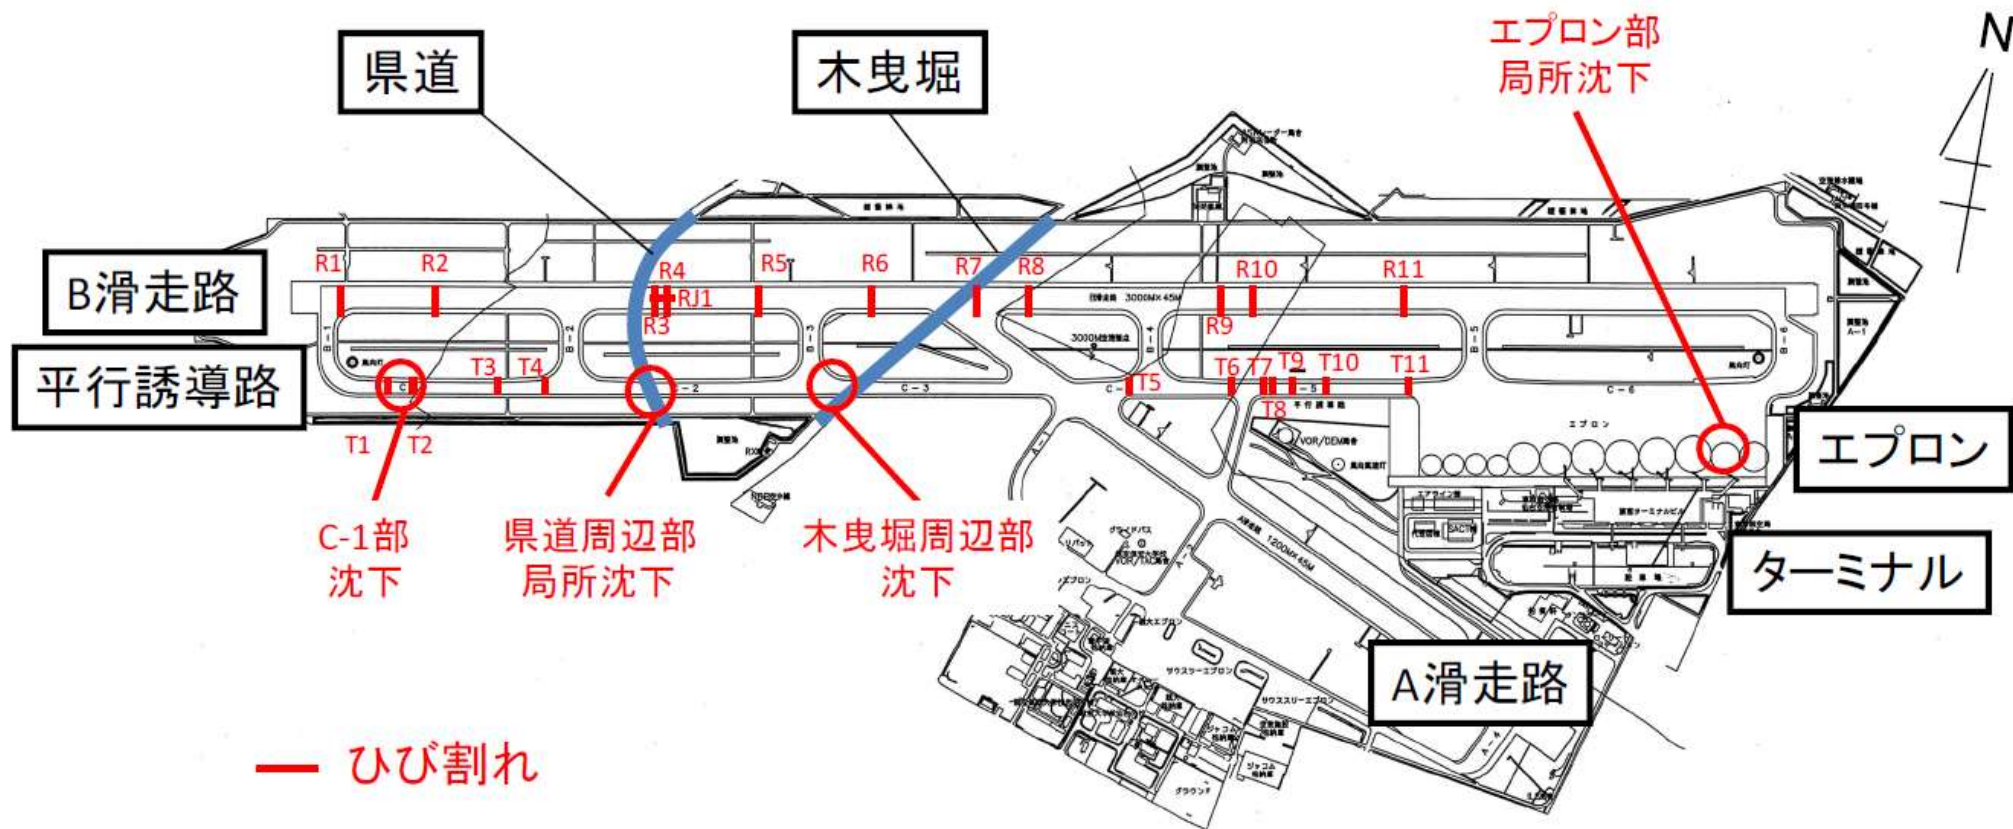
仙台空港(平成23年東北地方太平洋沖地震)

滑走路
誘導路

エプロン

12本のひび割れ(局所沈下なし)

11本のひび割れ

県道-平行誘導路交差部の局所沈下

1番～3番スポットの局所沈下とひび割れ

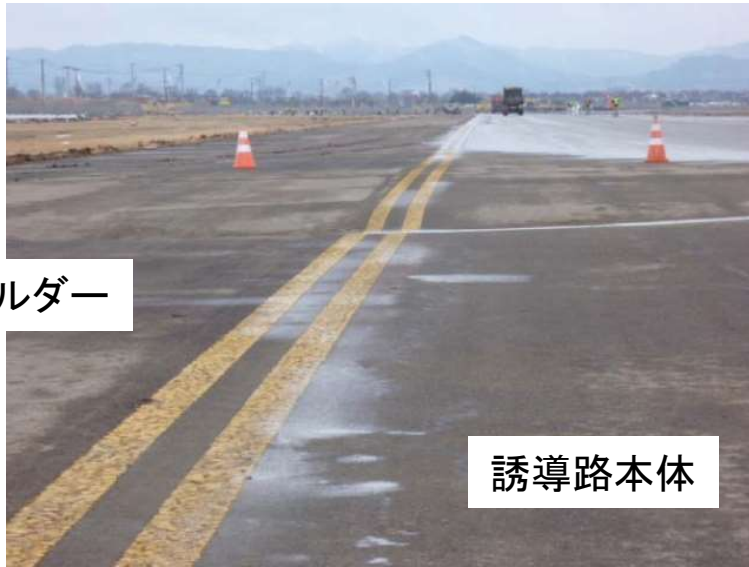
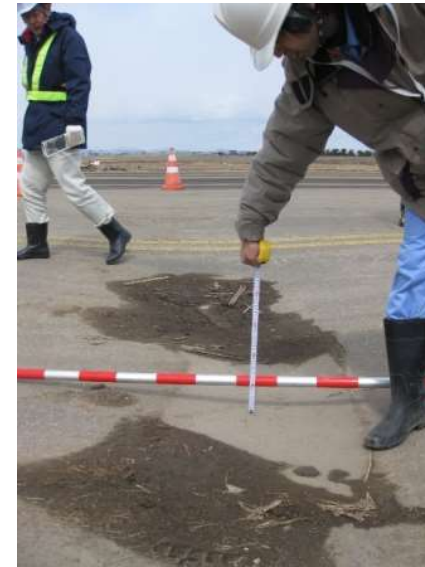
仙台空港(平成23年東北地方太平洋沖地震)

ショルダー

誘導路本体

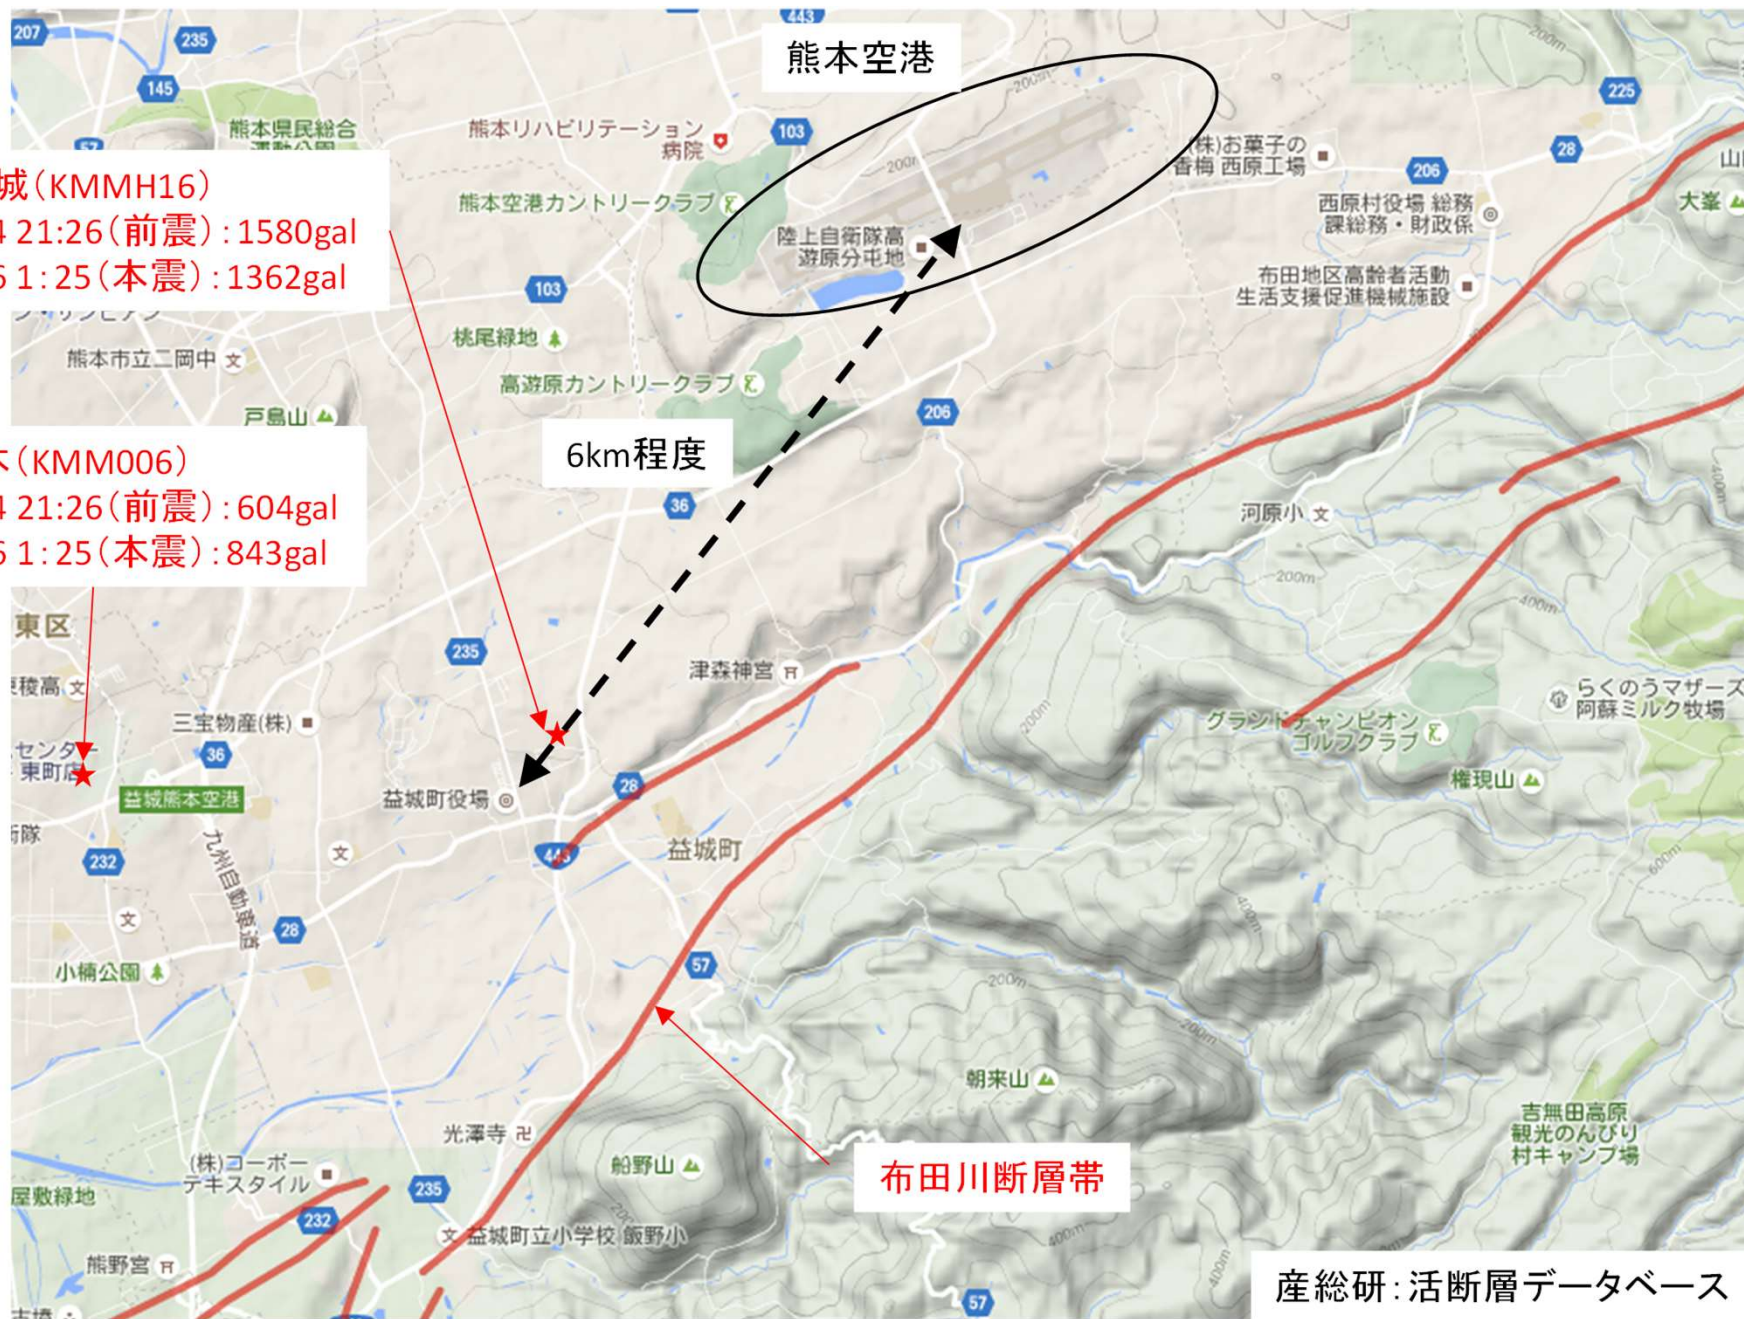
熊本空港(平成28年熊本地震)

KiK-net益城(KMMH16)
2016/4/14 21:26(前震): 1580gal
2016/4/16 1:25(本震): 1362gal

K-NET熊本(KMM006)
2016/4/14 21:26(前震): 604gal
2016/4/16 1:25(本震): 843gal

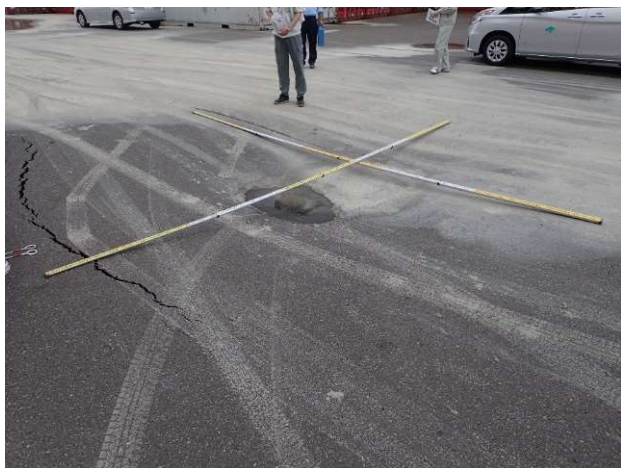
局所沈下の把握

(写真は北海道胆振東部地震の港湾調査)

- 【局所沈下】【段差を有するひび割れ】が起こりやすい場所を記載。
- 点検のポイントをマニュアルに記載。
 - できるだけ長いポールを持参←【局所沈下】の把握用
 - 噴砂痕は空港舗装周囲の芝地に発生しやすい。
 - 【局所沈下】は路面標識の乱れが参考になる。
 - 【局所沈下】が点在・広範囲に及ぶ場合はFWDによる詳細点検を推奨。沈下範囲が特定できる(ボックスカルバート周囲等)ならただちに応急復旧へ。
 - 【段差を有するひび割れ】はただちに応急復旧へ。

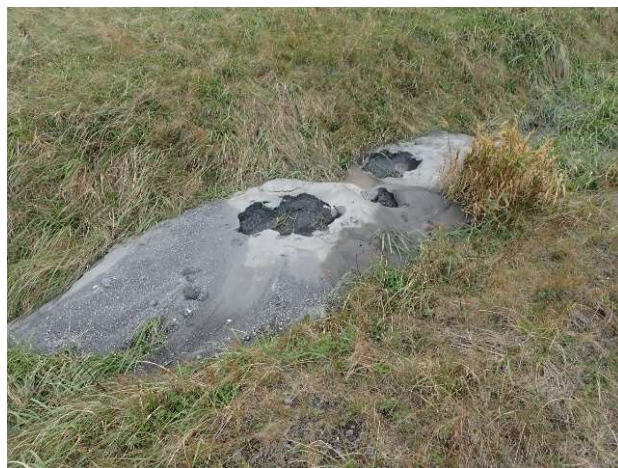
噴砂痕

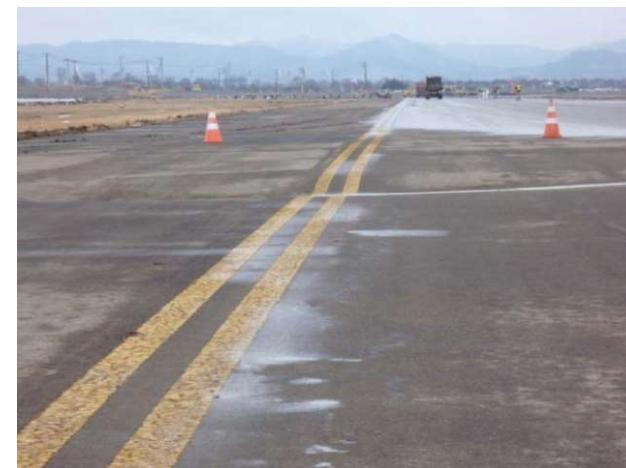
路面標識の乱れ

(仙台空港)

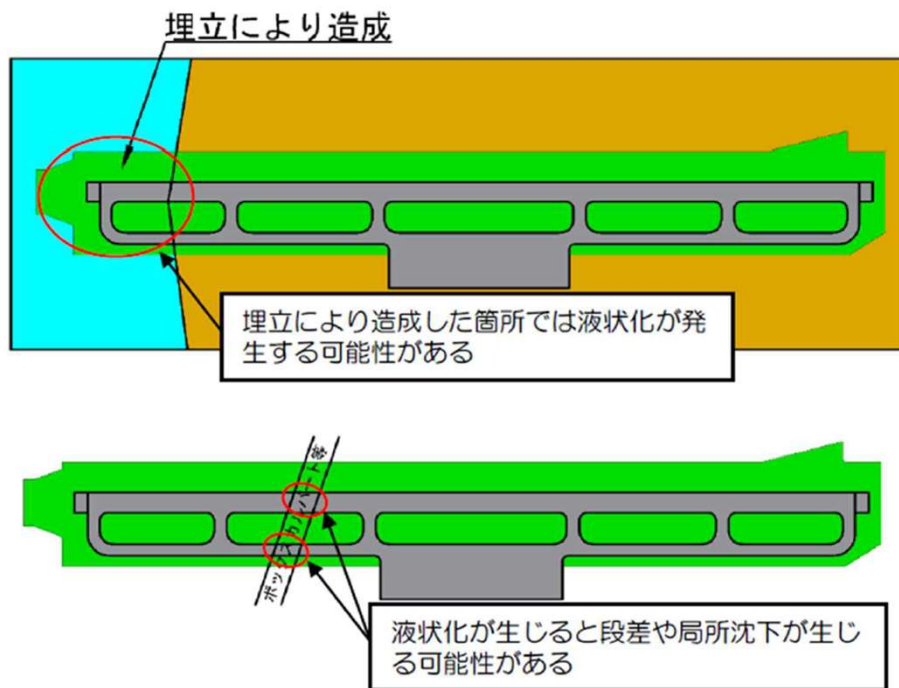
【基礎地盤の液状化による局所沈下】
が懸念される箇所

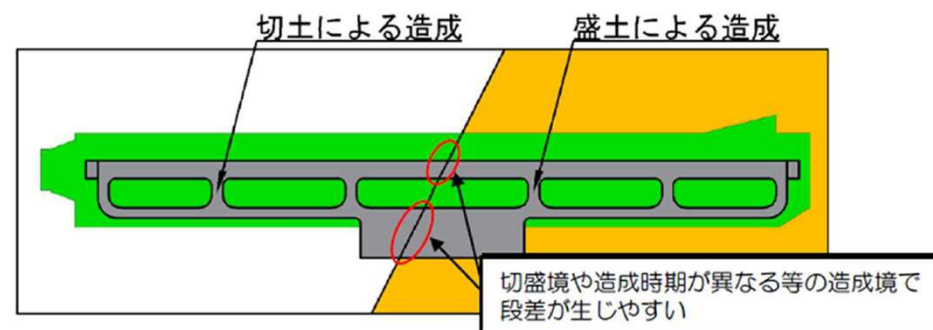
【段差を有するひび割れ】
が懸念される箇所

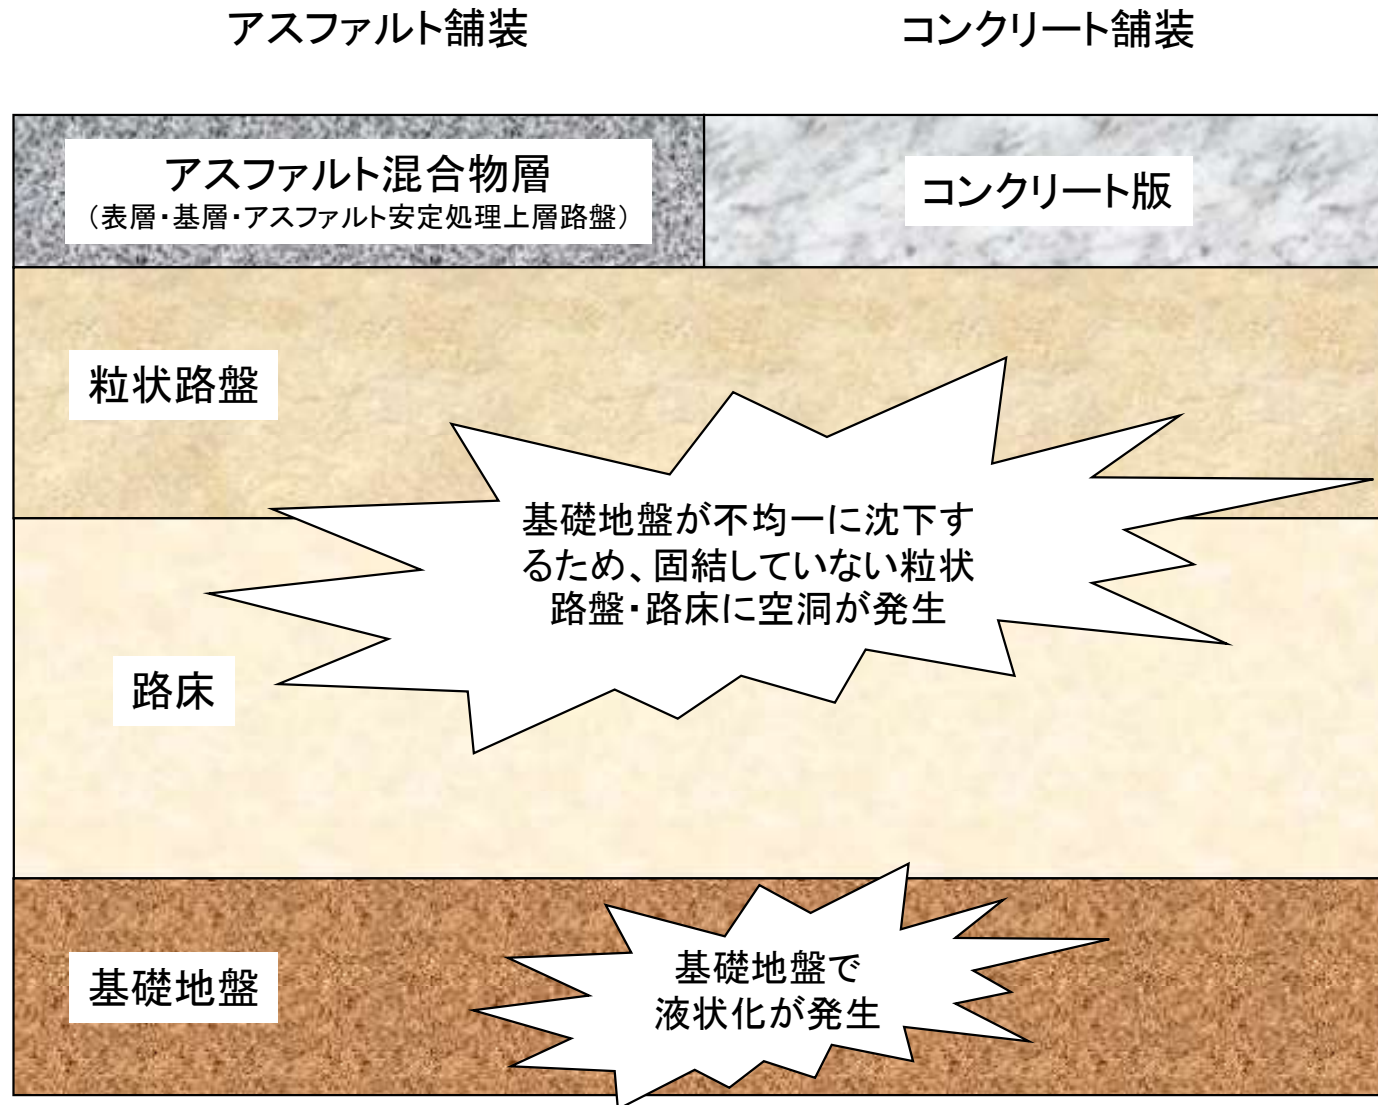
- 【基礎地盤の液状化による局所沈下】の箇所は、空洞が発生し、支持力が低下している可能性がある。

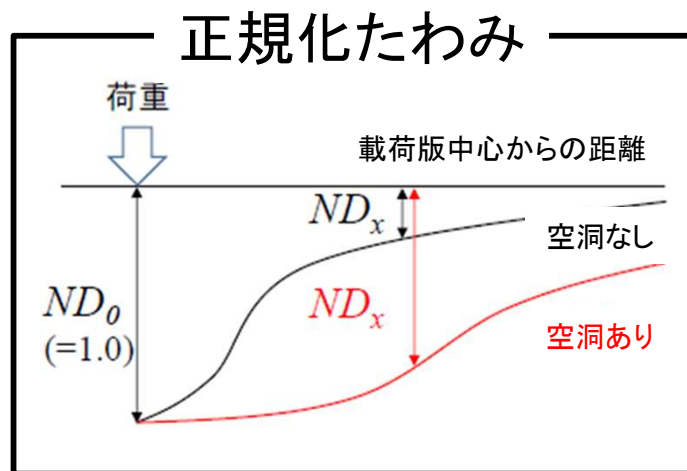
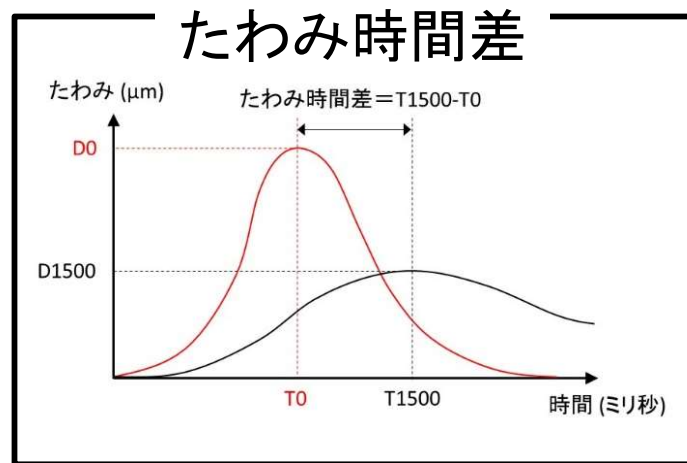
図の左上ほど空洞の可能性が高い

- FWDデータの分析により考案した、舗装下の空洞を検出可能な簡便な指標を記載。
⇒空洞に起因する支持力低下範囲＝復旧必要範囲を特定
- 閾値設定は困難であり、周囲との相対比較による評価となるため、舗装面の変形箇所過去に実施した測定事例を参考として記載。

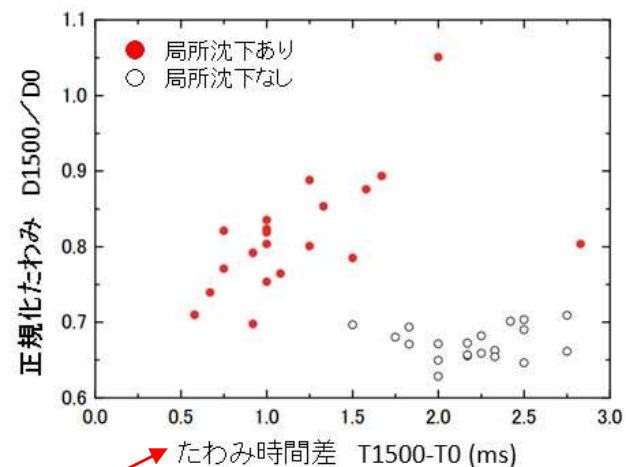
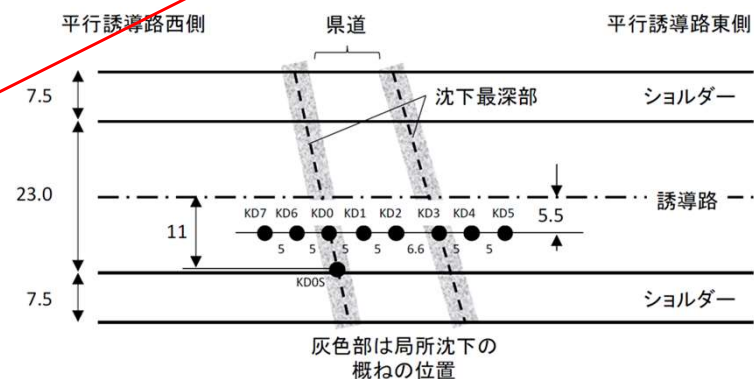
仙台空港における測定事例

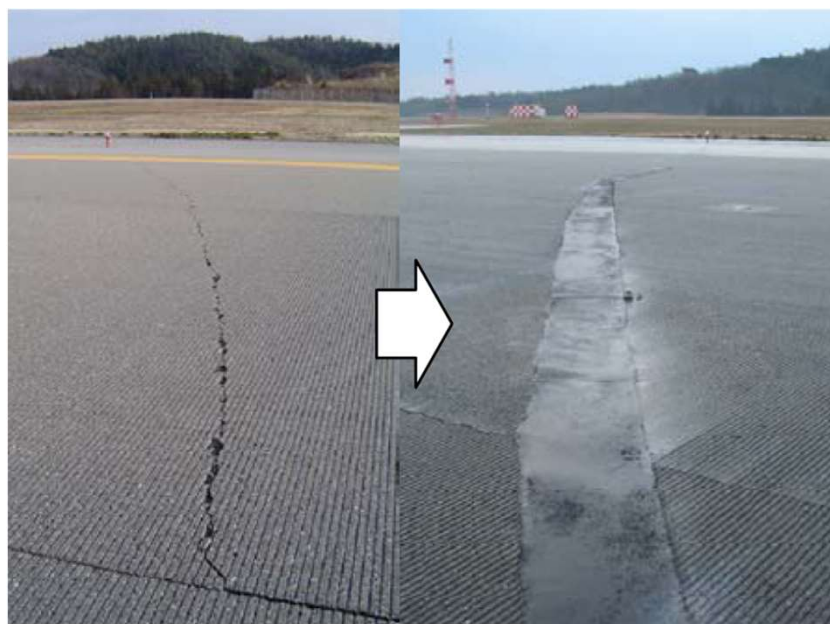
摺り付け事例(2007年能登空港滑走路)

- 【局所沈下】 → 打ち換え
- 【段差を有するひび割れ】 → 切削摺り付け
 - ゼロ摺り付けなら少しはつる
 - 舗設厚確保できないなら粒径大をふるいで除外
- 【段差のないひび割れ】 → 切り口を押すと安定していない(欠けるなど)
 - 注入で落ち着かせる。
 - 施工目地が地震で開いた
 - 放置でよい(時間がある時に止水目的で注入)

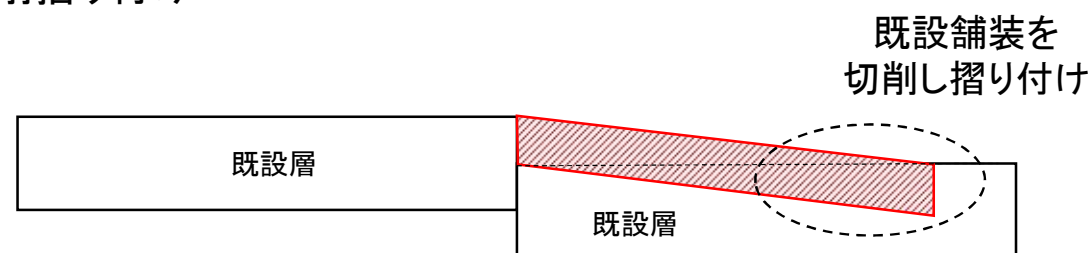
切削摺り付け

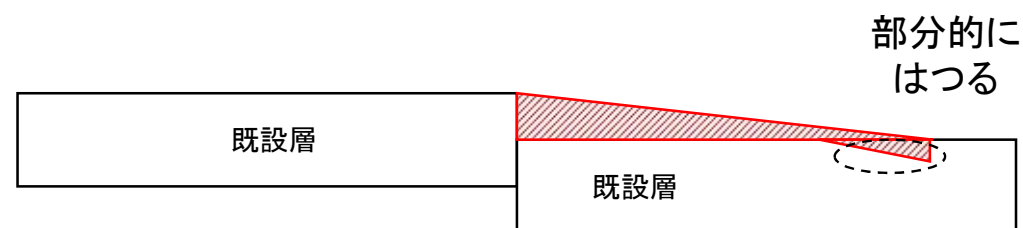
ゼロ摺り付けとせざるを得ない場合

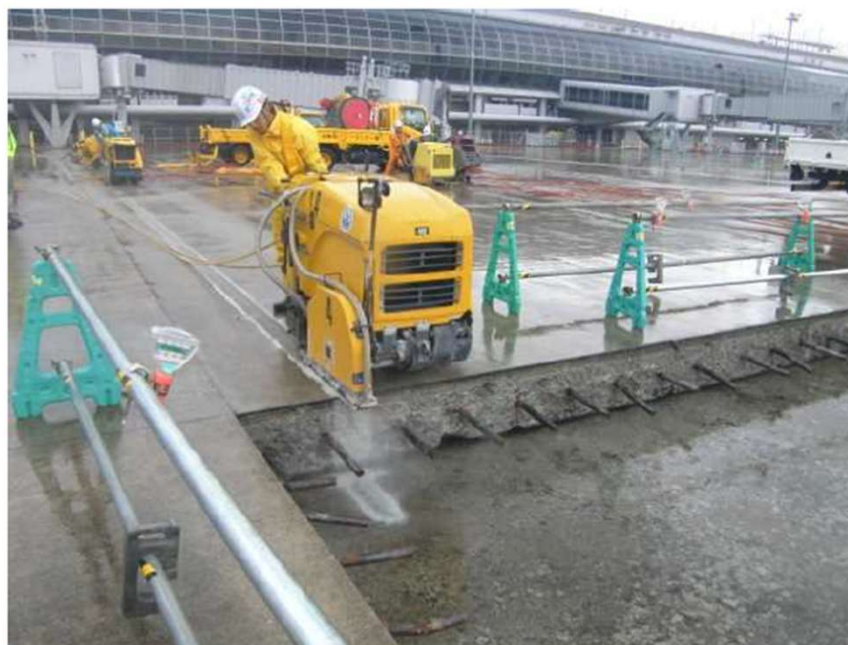
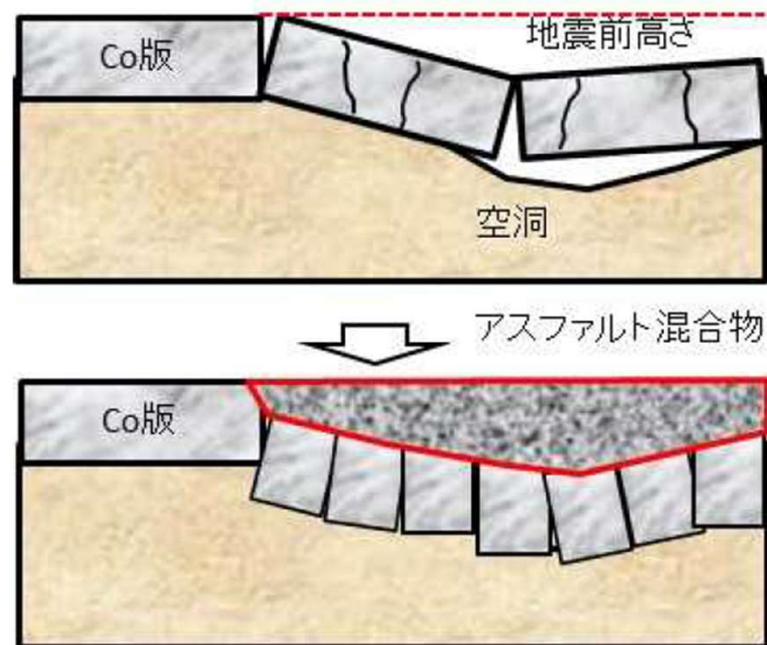
図-4. 3 ブロック状に切断する応急復旧の例 (2011年仙台空港)

- 【局所沈下】 → Coで打ち換えがよいが、Asの方が早い。
→ 航空機が走行しない箇所は以下のような方法も可。
- 【段差を有するひび割れ】 → Asと同じ
- 【段差のないひび割れ】 → Asと同じ
- Coの場合は配合を吟味する時間がないので、水セメ比低い等により、打設後数日で微細な収縮ひび割れが入るかもしれないが、運航に影響しないので許容。

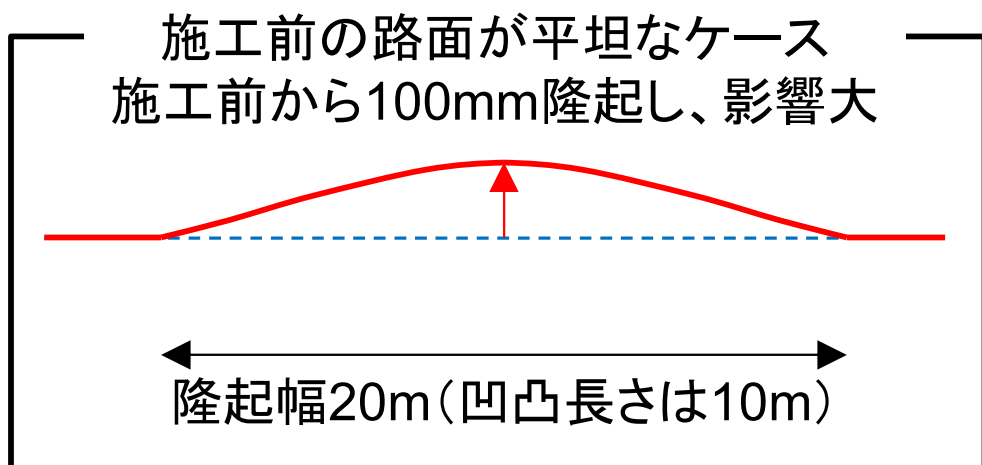
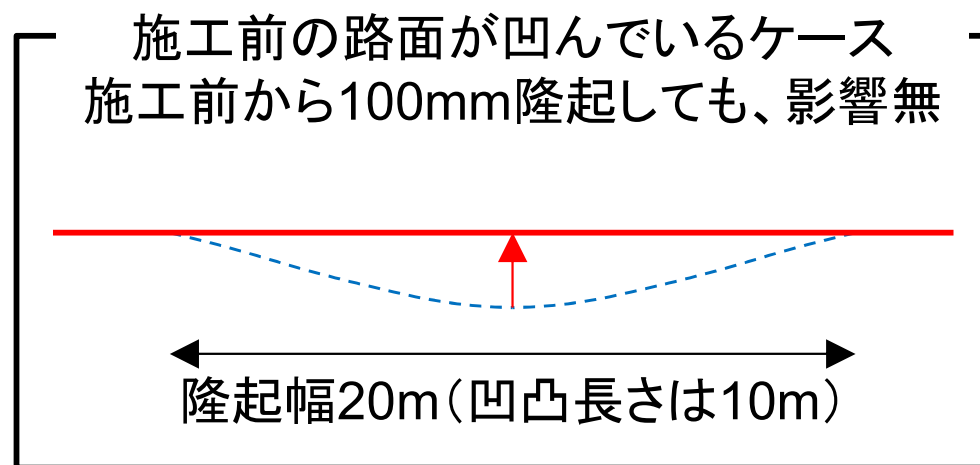
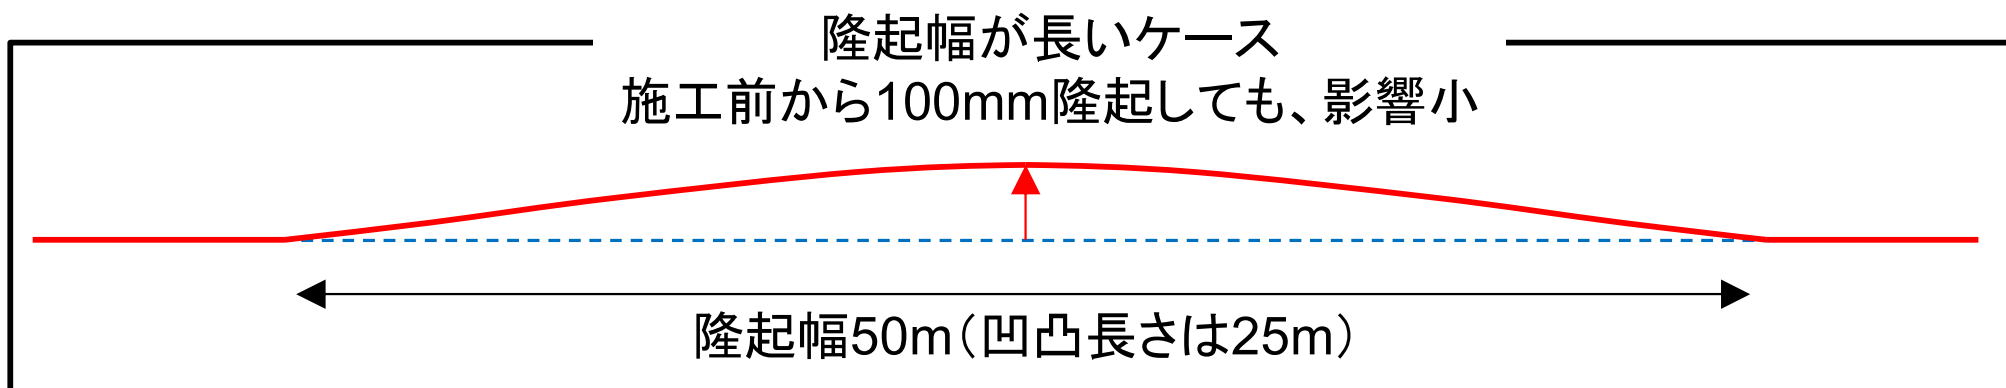
- 地盤改良工事における隆起量管理方法として、航空機走行への影響を考慮した方法を空港土木施設設計要領に反映することを検討中。
- 「施工前からの累計隆起量」ではなく「現時点の路面形状」が重要。累計隆起量がある値を超過して以降は、路面プロファイラー等で路面形状を確認し判定する等。

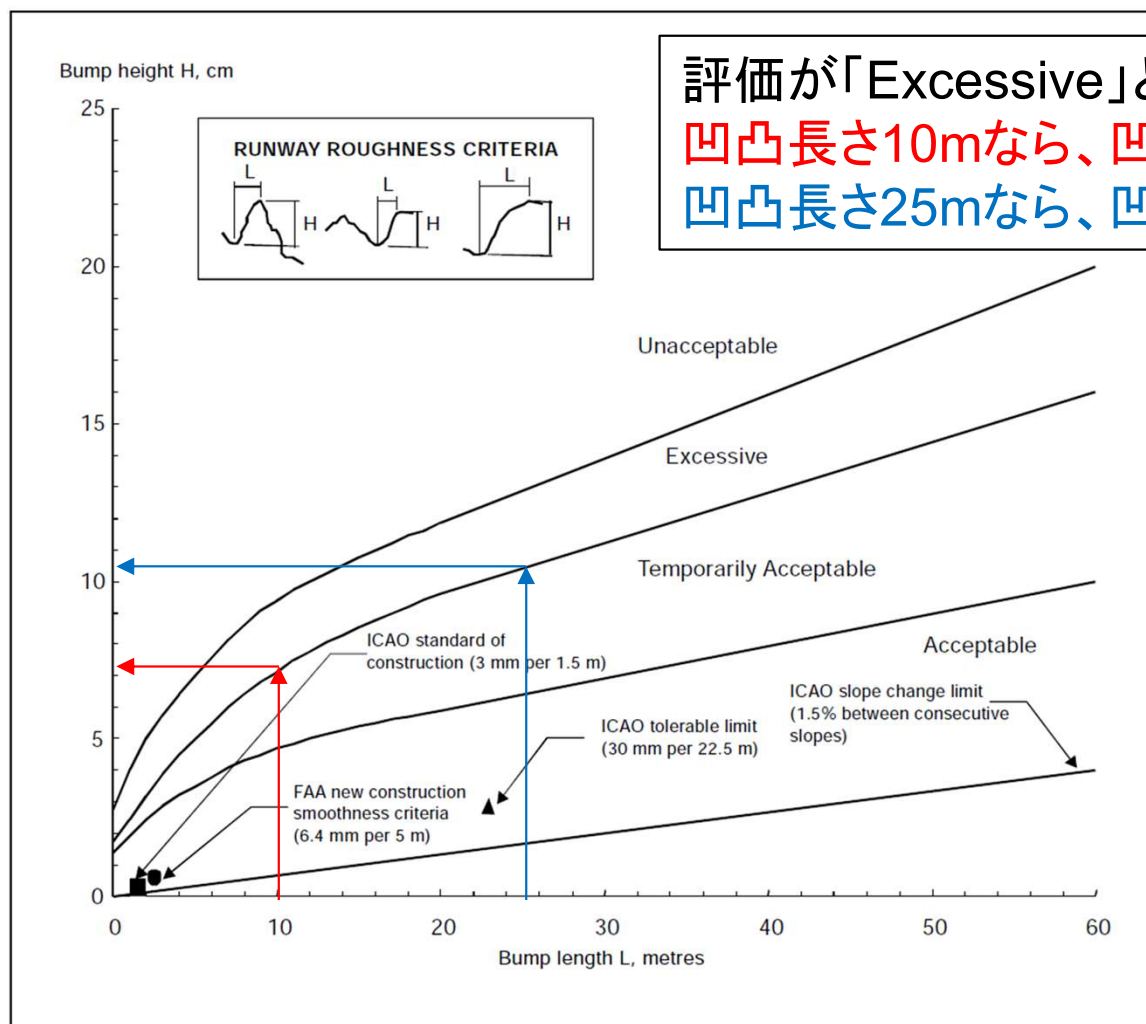
- 同じ「凹凸高さ」でも「凹凸長さ」が長ければ、航空機への影響は小さい。
- ICAO Annex 14に掲載されている凹凸判定基準を使用する(既に空港舗装の路面性状調査における平坦性評価指標BBIで使用されている)。

Figure A-3. Comparison of roughness criteria
