## 港湾における施設の劣化傾向に関する分析

Analysis of the Deterioration Trend of Port and Harbor Facilities

他のインフラと同様に港湾施設は高度成長期に集中的に整備されたため、近年、老朽化した港湾施設が急激に増加している。また、それに伴い、各地で港湾施設の劣化によるエプロンの沈下や陥没等が多発している。一方で対策も進められており、維持管理に関する法改正、手引きやガイドライン等が整備されるとともに、維持管理情報データベースの改良も進み、情報が蓄積されつつある。

In this research, we exhaustively extracted registered data, such as "proposal of maintenance plan" and objectively analyzed deterioration due to differences in structural types of elements, etc. This analysis helps us with efficient inspection and diagnosis of corresponding malfunctions.

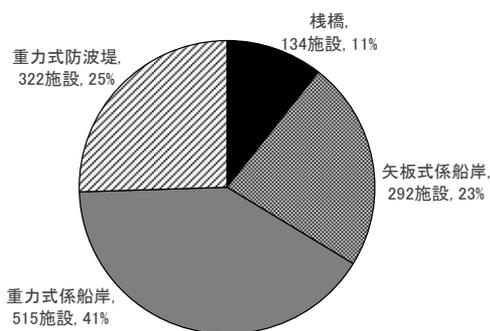
図-2.1 対象施設の構造形式別の施設数の割合

対象施設の構造形式別の施設数の割合を図-2.1に示す。重力式係船岸の施設数が一番多く、係留施設の半数以上を占めている。栈橋の施設数が一番少ない。

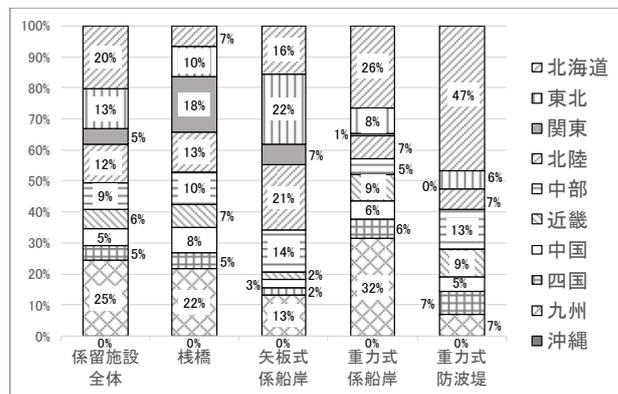
図-2.2 対象施設の構造形式別の地域別施設数の割合

対象施設の構造形式別の地域別施設数を表-2.8、対象施設の構造形式別の地域別施設数の割合を図-2.2に示す。

係留施設全体の対象施設数に対する地域別施設数の割合は、九州地方整備局管内が25%と一番高く、続いて北海道開発局が20%、東北地方整備局が13%である。

栈橋の対象施設数に対する地域別施設数の割合は、九州地方整備局が22%と一番高く、続いて関東地方整備局が18%、北陸地方整備局が13%であり、地域による偏りは小さい。

矢板式係船岸の対象施設に対する地域別の割合は、東北地方整備局が22%と一番高く、続いて北陸地方整備局が21%、北海道開発局が16%である。また、近畿地方整備局が2%、中国地方整備局が3%、四国地方整備局が2%と比較的低い。

重力式係船岸の対象施設数に対する地域別施設数の割合は、九州地方整備局が31%と一番高く、続いて北海道開発局が26%、近畿地方整備局が9%である。関東地方整備局の1%は非常に低い。

重力式防波堤の対象施設数に対する地域別施設数の割合は、北海道開発局が47%と一番高く、続いて中部地方整備局が13%、近畿地方整備局が9%であり、北海道開発

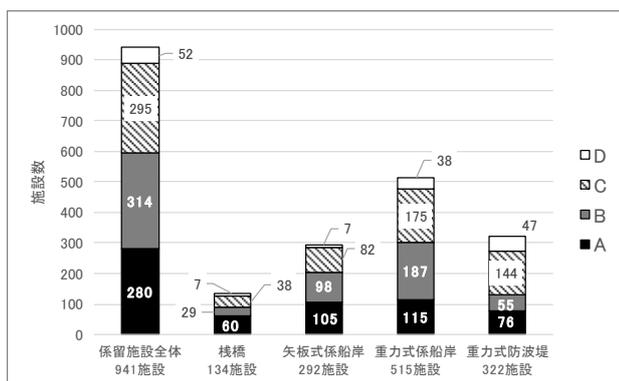
図-3.1 構造形式別の各性能低下度の施設数

構造形式別の各性能低下度の施設数を図-3.1, 各性能低下度の施設数の割合を図-3.2に示す。

係留施設全体の各性能低下度の施設数の割合は、性能低下度Aが29.8%, 性能低下度Bが33.4%である。性能低下度Aと性能低下度Bの割合合計（以下、「性能低下度A+B」という。）が63.2%と係留施設全体の半数以上を占め、性能低下している施設が多いことがわかる。

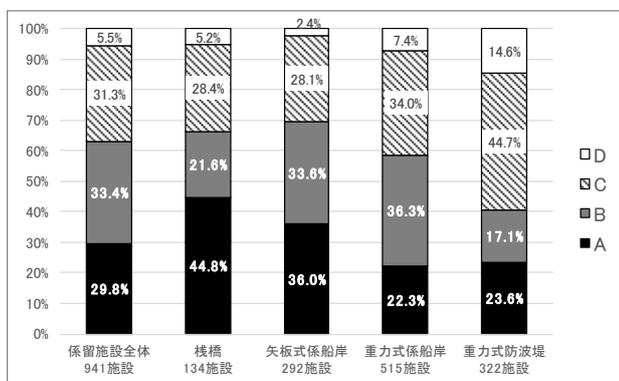
図-3.2 構造形式別の各性能低下度の施設数の割合

性能低下度A+Bの割合は栈橋が66.4%, 重力式係船岸が69.6%であり、構造形式別の中では高く、施設の性能低下が進んでいる。特に栈橋では性能低下度Aが44.8%と非常に高く、施設の性能低下が著しい。重力式係船岸の性能低下度Aが22.3%, 重力式防波堤の性能低下度Aが23.6%と同じくらいの割合である。性能低下度Bの割合が重力式防波堤は低いので、性能低下度A+Bの割合は重力式防波堤が一番低い。

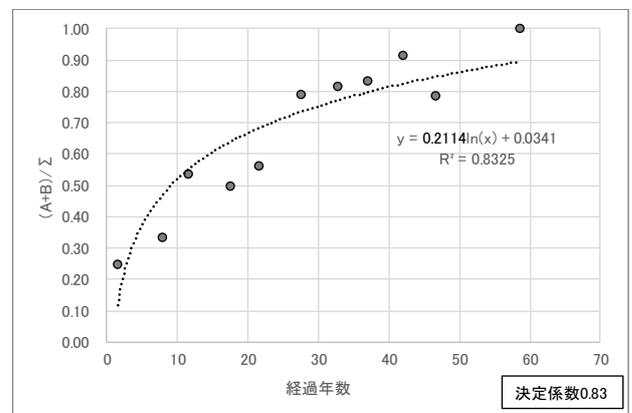
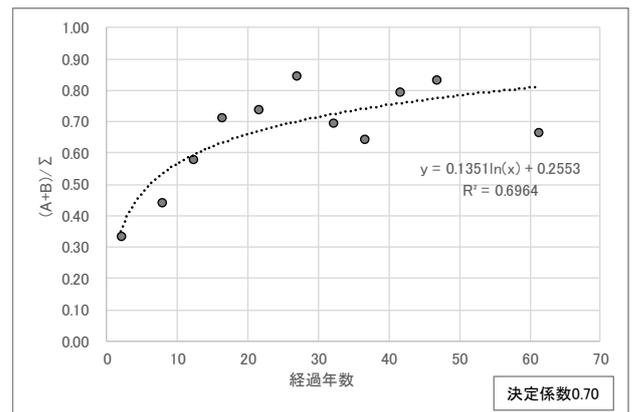
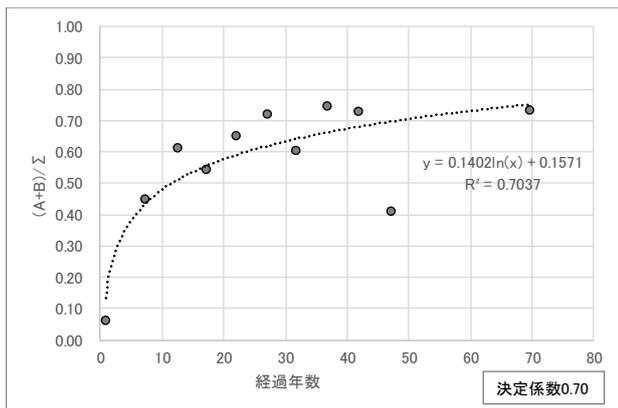
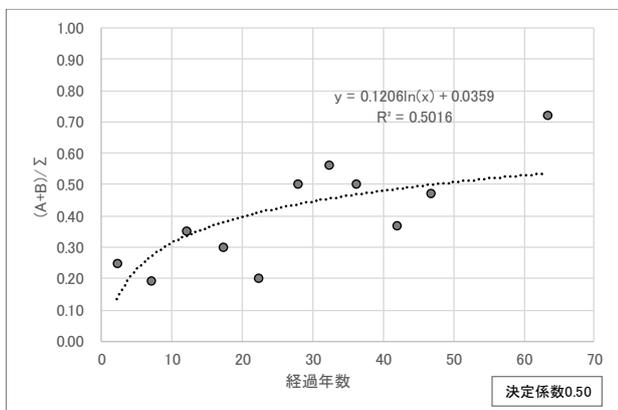
さらに、上記に示した構造形式別の経過年数5年毎の各性能低下度A+Bの数を施設数で割ったもの（以下、「性能低下度(A+B)/Σ」という。）を各年代の施設

の平均経過年数にプロットし散布図を描き、対数曲線で近似した（図-3.7～図-3.10）。各構造形式の近似曲線の係数と決定係数を比較する。近似曲線の係数は、栈橋が0.21、矢板式係船岸が0.14、重力式係船岸が0.14、重力式防波堤が0.12であり、栈橋が最も大きい。決定係数は、栈橋が0.83、矢板式係船岸が0.70、重力式係船岸が0.70、重力式防波堤が0.50であり、栈橋が最も大きい。

このことから、全ての構造形式で経年劣化傾向を示しており、特に栈橋は対数近似で表すと他の構造形式と比較して最もよく説明でき、施設の性能低下の経年劣化の影響が最も大きい。また、近似曲線の係数より、栈橋は性能低下の進行も早いことが想定される。

- ・性能低下度A+Bの割合と経過年数の関係から、栈橋は他の構造形式より経年劣化の影響が非常に大きく、施設の性能低下の進行も早い。
- ・栈橋の施設の性能低下度Aの割合が5割近くあり、他の構造形式と比べて非常に高い。

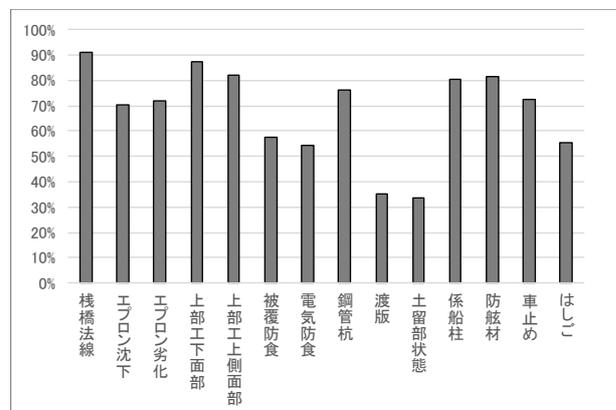
図-3.11 一般点検項目毎の点検率(栈橋)

栈橋の対象施設数(134施設)に対する点検項目毎の点検数の割合を(以下、「点検率」という。),一般点検項目を図-3.11に,詳細点検項目を図-3.12に示す。一般点検項目は栈橋法線の点検率が一番高く,続いて上部工下面部である。被覆防食,電気防食,はしが5割程度の点検率である。渡版と土留部状態の点検率は3割強と低い。

土留部状態については土留部の構造形式に従って,矢板式係船岸や重力式係船岸の点検要領に準ずることになっているが,土留部を点検するには,船舶や潜水士を使って栈橋下部奥に進入する必要があるため,点検が実施されにくいと思われる。また,栈橋の点検診断なので栈橋の上部工や下部工に焦点が当てられ,土留部の点検診断が見落とされている可能性も考えられる。しかし,同じ栈橋下部へ進入して行う上部工下面部の点検率が高く

なっているのは,上部工下面部の重要性が高いからと認識される。

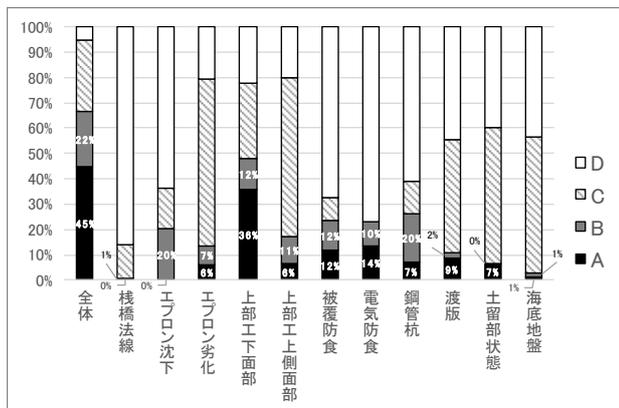
図-3.13 点検項目毎の各性能低下度の施設数の割合 (栈橋)

点検項目毎の各性能低下度の施設数の割合を図-3.13に示す。栈橋法線とエプロン沈下は性能低下度Aがない。性能低下度A+Bの割合が1割以下の項目は栈橋法線,土留部状態,海底地盤である。エプロン沈下の性能低下度Aはないが,性能低下度Bのみで2割となる。上部工下面部を見ると性能低下度A+Bが48%と半数近くあり,その内,性能低下度Aが36%と非常に高い。さらに,性能低下度Aが全体45%に対して上部工下面部での割合が36%と高い。鋼管杭,被覆防食,鋼管杭を見ると性能低下度A+Bの割合がどれも2割強となっており,上部工下面部に次いで高い割合である。

このことから,栈橋の施設の性能低下は,上部工下面部の性能低下に大きく影響され,続いて鋼管杭,被覆防

食，電気防食の下部工に影響されていると想定される。

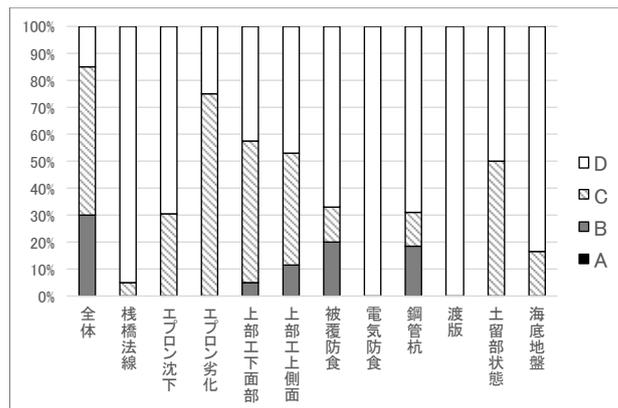
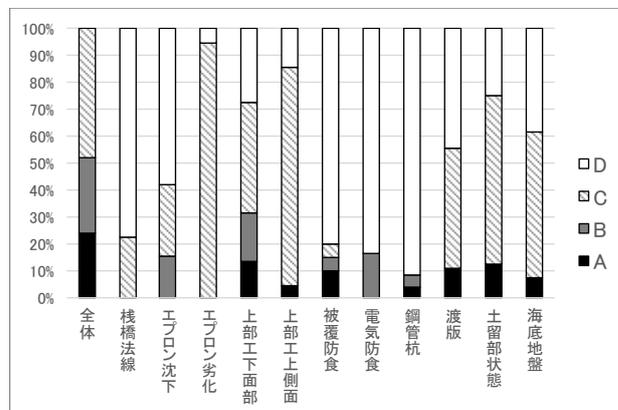
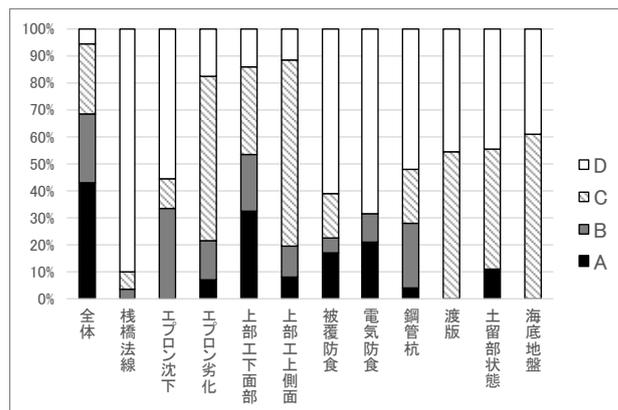
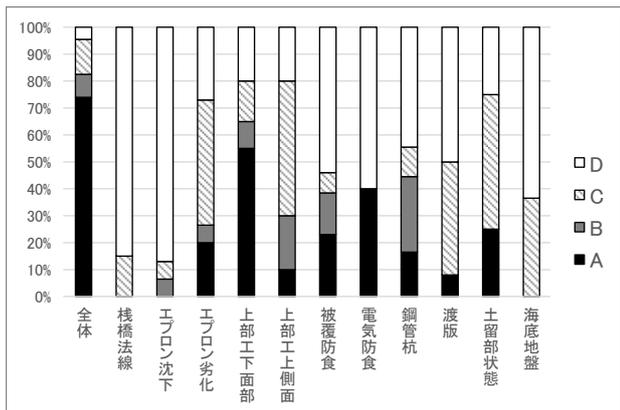
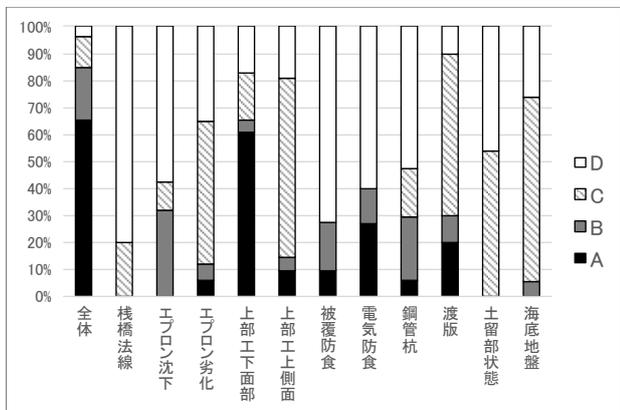
点検項目毎の各性能低下度の施設数の割合をさらに経過年数10年毎に分けて比較した (図-3.14~図-3.18) . 経過年数0~9年 (図-3.14) は性能低下度Aがなく，上部工下面部，上部工上側面部，被覆防食，鋼管杭で性能低下度Bが発生している. 経過年数10~19年 (図-3.15) は上部工下面部，上部工上側面部，被覆防食，鋼管杭，渡版，土留部状態，海底地盤で性能低下度Aが発生している. 上部工下面部に着目すると，経過年数0~9年 (図-3-14) を除いた年代で常に上部工下面部の性能低下度Aの割合および性能低下度A+Bの割合が一番高く，次いで下部工 (鋼管杭，被覆防食，電気防食) が高い. さらに，経過年数が増えるにつれて上部工下面部と下部工 (鋼管杭，被覆防食，電気防食) の性能低下度A+Bの割合も増えていく傾向にある. 他の項目は性能の低下が少なく経年劣化傾向が弱い.

このことから，いずれの年代も上部工下面部の性能低下が施設の性能低下に最も強く影響している可能性が高い. また，上部工下面部に次いで下部工 (鋼管杭，被覆防食，電気防食) の性能低下が大きいので，栈橋では上部工下面部と下部工 (鋼管杭，被覆防食，電気防食) が施設の性能低下の要因と考えられる.

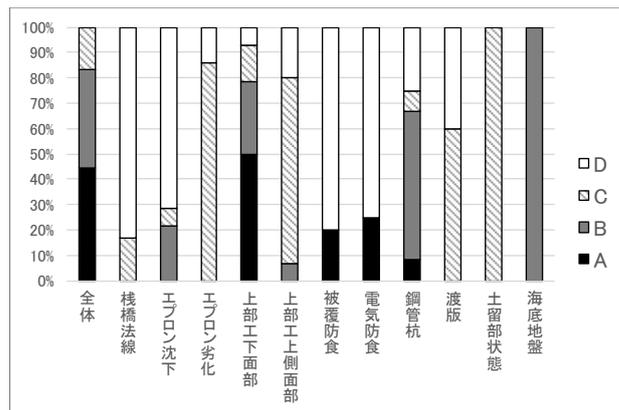
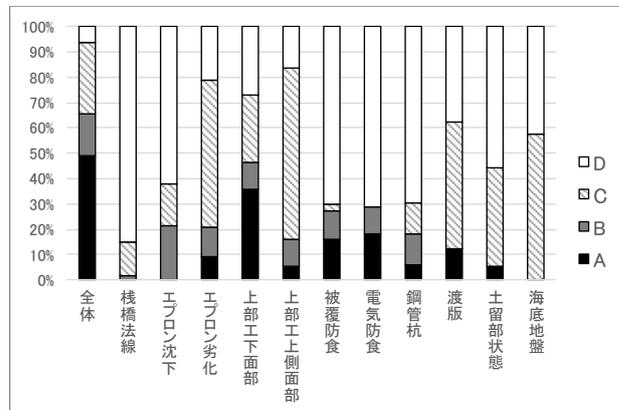
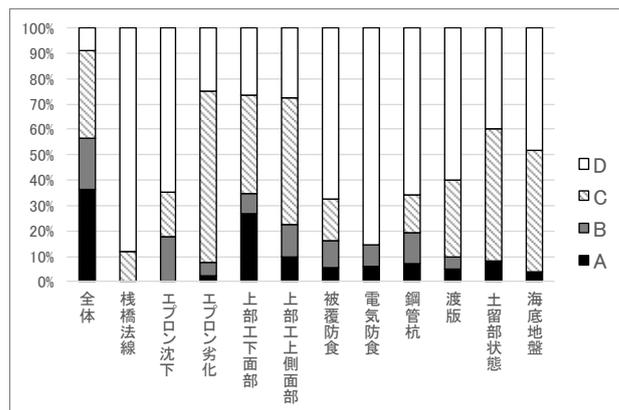
点検項目毎の各性能低下度の施設数の割合を水深（水深-4.5m未満，水深-4.5m以上-10m未満，水深-10m以上）に分けて比較した（図-3.19～図-3.21）。上部工下面部の性能低下度A+Bの割合が常に一番高く，水深-4.5m未満で約8割，水深-4.5m以上-10m未満で約5割，水深-10m以上で約3割となっており，水深が深いほど，割合が低くなる。他の項目については一定の傾向が見られない。ここで，水深-4.5m未満の海底地盤は対象が1施設のため参考値とする。

水深別の点検項目毎の各性能低下度の施設数の割合を図-B.7～図-B.9の示す。3.2(2) b) 図-3.19～図-3.21との比較資料とする。水深の違いによる性能低下の特徴は見られない。

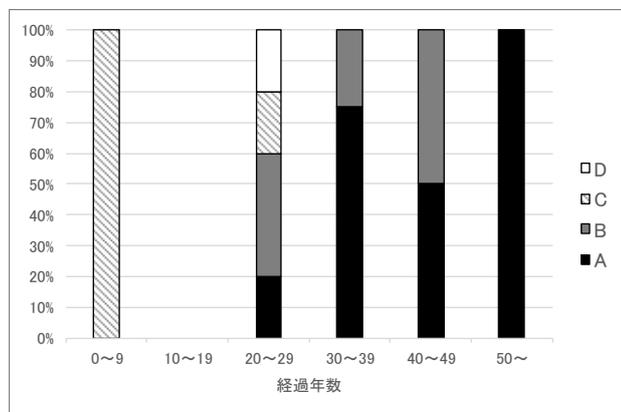
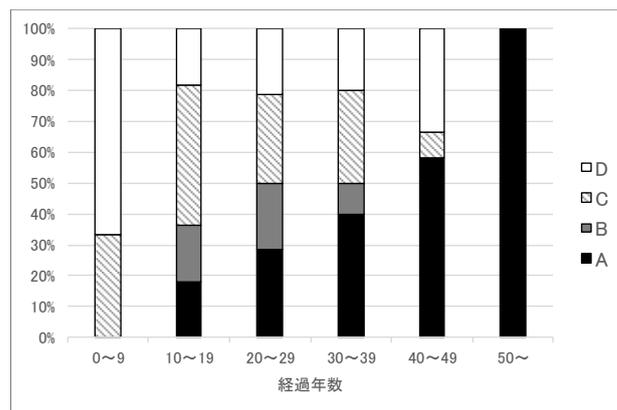
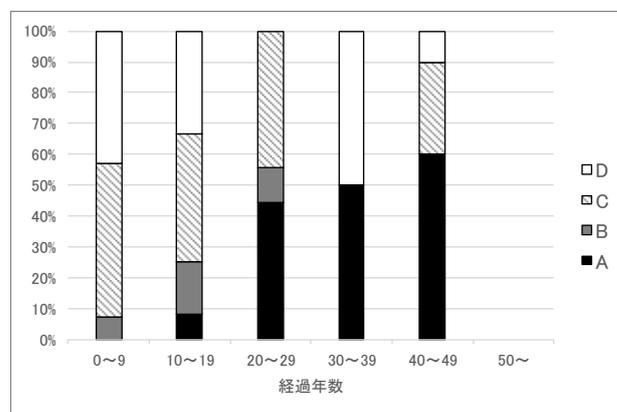
さらに水深別の上部工下面部に着目して経過年数10年毎の各性能低下度の施設数の割合を比較した（図-3.22～図-3.24）。

水深-10m以上の上部工下面部は経過年数0~9年から性能低下度Bが発生し、経過年数20~29年で5割を超え、経過年数40~49年で約6割となる。経過年数が増えるにつれて性能低下度A+Bの増加割合が、水深が深いほど、緩やかになっていることがわかる。

このことから、水深が深い施設は対象船舶の規格が大きいため施設の構造も大きくなり、上部工下端高も高くなる場合が多い。このため、上部工下端高と水面との離隔距離が大きくなることで、海水の飛沫による塩害の影響も少なくなって劣化の進行が小さくなる結果となった可能性があるとして推測される。一方で、上部工下端高と水面との離隔距離に関係の深い潮位差の違いで分析したところ、今回は同様の傾向は把握できなかった。

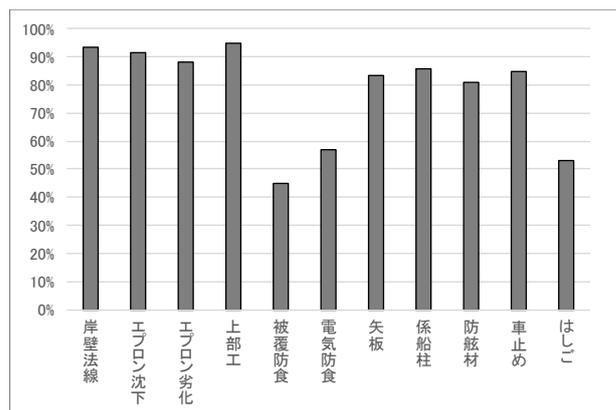
図-3.25 一般点検項目毎の点検率 (矢板式係船岸)

矢板式係船岸の対象施設数(292施設)に対する点検項目毎の点検数の割合を、一般点検項目を図-3.25に、詳細点検項目を図-3.26に示す。一般点検項目は上部工の点検率が一番高く、続いて岸壁法線である。一方で、被覆防食と電気防食、はしごの点検率が5割前後と低くなっている。詳細点検項目は海底地盤の点検率が約6割と、詳細点検項目としては高い数値である。海底地盤については港湾管理者等が重要視していることが1つの要因と思われる。

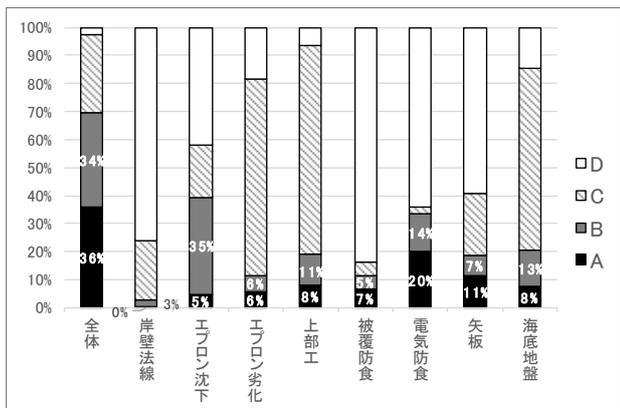
図-3.27 点検項目毎の各性能低下度の施設数の割合 (矢板式係船岸)  
※性能低下度AとBのみ%を表示

点検項目毎の各性能低下度の施設数の割合を図-3.27に示す。性能低下度Aの割合は電気防食が20%と一番高く、続いて矢板が11%である。その他の項目は1割未満で岸壁法線は性能低下度Aがない。性能低下度Bの割合はエプロン沈下が35%と一番高く、続いて電気防食が14%である。特にエプロン沈下が他の項目と比べて非常に高い。性能低下度A+Bの割合はエプロン沈下が40%と一番高く、続いて電気防食が34%である。上部工、矢板、海底地盤が2割前後であり、岸壁法線は性能低下がほとんどない。

また、図-3.27のエプロン沈下と矢板と電気防食の性能低下度A+Bの割合が高い関係と、図-3.29, 図-3.30の矢板と電気防食の経過年数による性能低下度A+Bの割合の推移の関係から、図-3.28の鋼矢板式係船岸の「陽極の脱落、消耗」, 「鋼矢板の腐食」, 「鋼矢板の開孔」, 「裏込土の吸出し」, 「エプロン下の空洞化」の一連の変状連鎖とも整合していることがわかる。

経過年数10年別の点検項目毎の各性能低下度の施設数の割合を図-B.1～図-B.6に示す。3.3(2) a) 図-3.27の補足資料とする。特徴的な傾向は見られない。

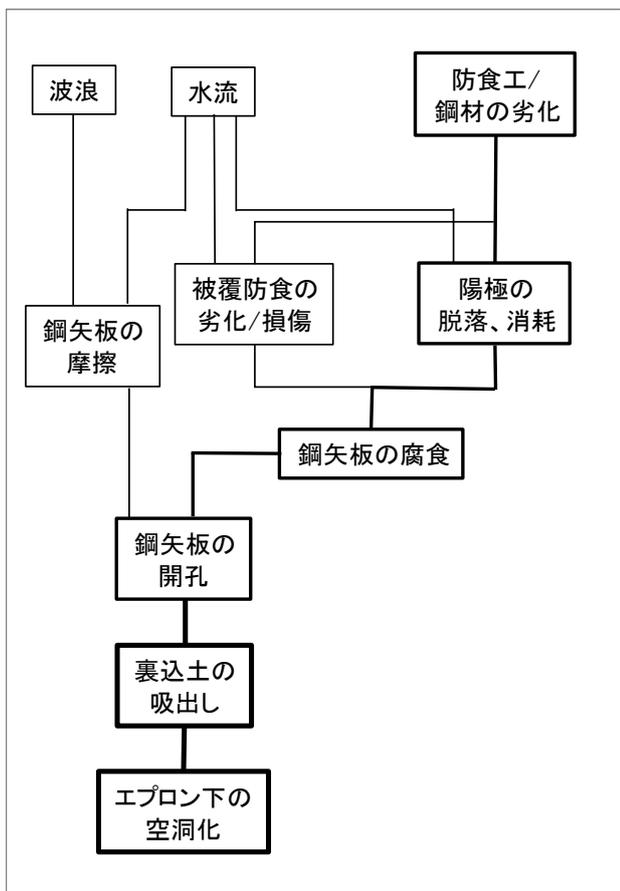
図-3.28 鋼矢板式係船岸の変状連鎖 (抜粋)

また、鋼矢板式係船岸の変状連鎖<sup>10)</sup>の一部を図-3.28に示す。変状連鎖図では陽極の脱落や消耗が鋼矢板の腐食に繋がり、鋼矢板の開孔を招くことにより裏込土を吸出し、エプロン下の空洞化を発生させるという流れとなっている。以上から、電気防食の性能低下が矢板の性能低下に影響しており、矢板が腐食することにより吸出し空洞化の影響でエプロン沈下が進行していると考えられ

- ・劣化割合の大きいエプロン沈下を念頭に、電気防食から矢板、矢板からエプロン沈下の変状連鎖に照らして点検を実施する。

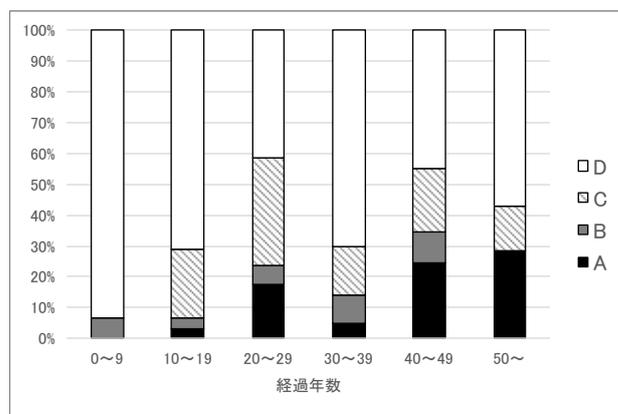
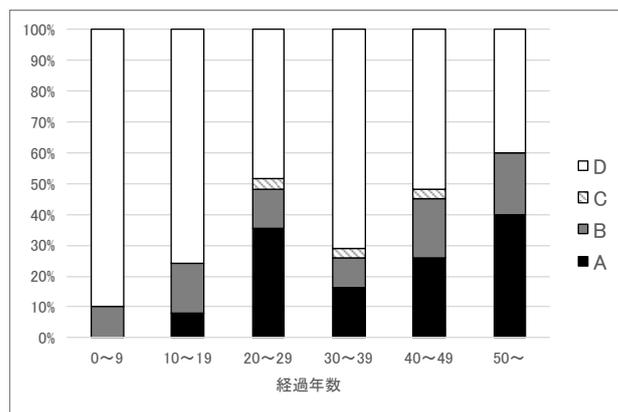
さらに、矢板と電気防食に着目し、経過年数10年毎の各性能低下度の施設数の割合を比較した(図-3.29, 図-3.30)。矢板と電気防食の経過年数10年毎の性能低下度A+Bの割合を比較すると、性能低下度A+Bの経過年数

このことから、電気防食の性能低下が矢板の性能低下に大きく影響していると確認できる。

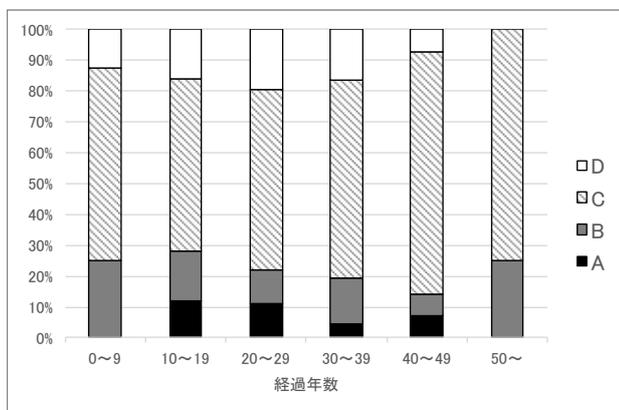
図-3.31 海底地盤の経過年数10年毎の各性能低下度の施設数の割合 (矢板式係船岸)

海底地盤に着目し、経過年数10年毎の各性能低下度の施設数の割合を図-3.31に示す。性能低下度Bは経過年数0~9年から発生し、その後の割合は増減している。性能低下度Aは経過年数10~19年から発生し、その後の割合

は増減している。性能低下度A+Bの割合は横ばい傾向である。

割合を図-A.8に示す. 3.3 (2) b) 図-3.31, 3.4 (2) b) 図-3.40との比較資料とする. 経過年数10~19年で性能低下度Aの割合が1割弱と経過年数40~49年で性能低下度Bの割合が1割弱であり, ほとんど性能低下が見られない.

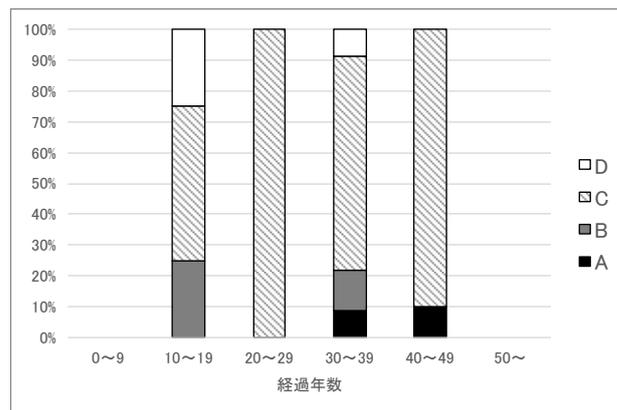
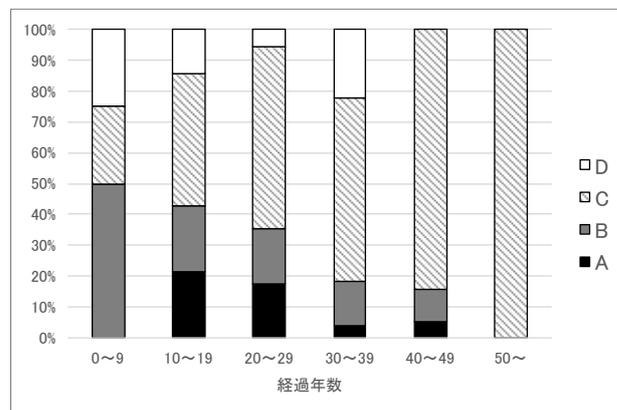
海底地盤をさらに対象船舶の大きさと潮位差に分けて比較した。まず、対象船舶の大きさ (10,000D/W未満, 10,000D/W以上) で比較した (図-3.32, 図-3.33)。対象船舶10,000D/W未満の性能低下度A+Bの割合は、経過年数10~19年と経過年数30~39年で約2割, 経過年数40~49年で約1割である。対象船舶10,000D/W以上の性能低下度A+Bの割合は経過年数0~9年で約5割, その後徐々に減少し, 経過年数40~49年で2割弱である。経過年数50年以上は性能低下度A+Bはない。対象船舶10,000D/W以上の方に性能低下が多く見られた。

このことから、対象船舶の大きい方が、船舶プロペラが大きくなるので、船舶プロペラによる洗掘の影響を受けやすいことが考えられる。なお、洗掘は施設の経過年数に関係なく、発生する場合は初期段階で発生し、ほとんど劣化が進行しない(または逆に進行する)ことから、特定の対象船舶の影響等が想定される。

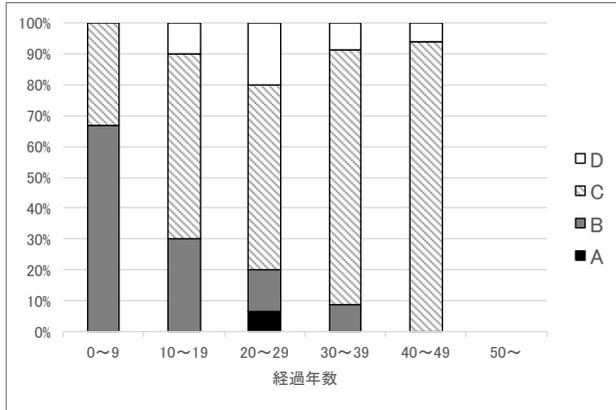
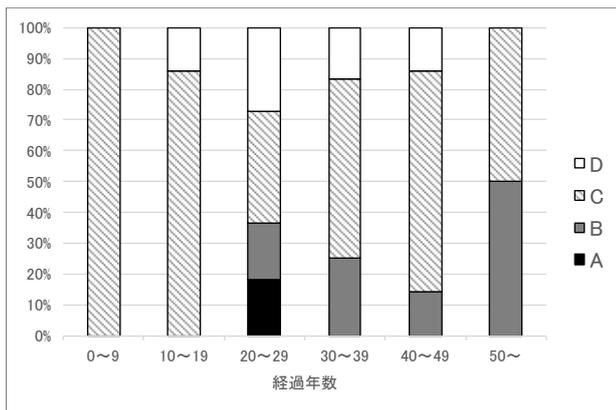
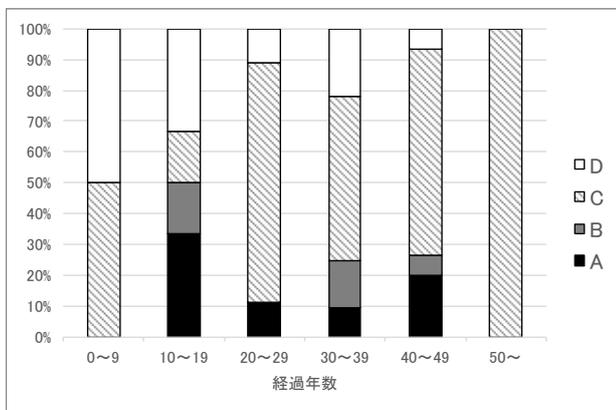
次に、潮位差 (1 m未満, 1 m以上 2 m未満, 2 m以上) で比較した (図-3.34~図-3.36)。潮位差1 m未満は性能低下度Aが経過年数20~29年のみに発生している。性能低下度Bの割合は経過年数0~9年で7割近くあり、徐々に減少し、経過年数40~49年でなくなる。潮位差1 m以上 2 m未満は経過年数0~19年では性能低下はなく、性能低下度Aの割合は経過年数20~29年のみで2割弱である。性能低下度Bは経過年数20~29年で発生し、経過年数50年で5割程度である。潮位差2 m以上は経過年数10~49年で性能低下度Aが発生している。性能低下度Aの割合は潮位差1 m未満ではほとんどないが、潮位差2 m以上で高くなる。

このことから、潮位差が大きい施設の方が干潮時に船舶プロペラが海底地盤の近くなり、洗掘の影響を受け

やすいことが考えられる。なお、経過年数における性能低下については、対象船舶の大きさの分析と同様の理由で、当初の劣化状態が継続する傾向があると想定される。

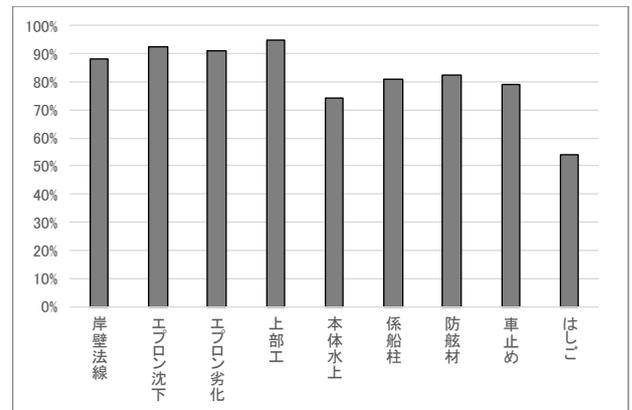
図-3.37 一般点検項目毎の点検率 (重力式係船岸)

重力式係船岸の対象施設数(515施設)に対する点検項目毎の点検数の割合を、一般点検項目を図-3.37に、詳細点検項目を図-3.38に示す。一般点検項目ははしごが他の項目と比べて点検率が低い、その他は全体的に高い傾向である。詳細点検項目はエプロン吸出しが他の項目より点検率が低い。エプロン吸出しの点検率が低いのは地中の空洞を測定するための専用の機器が必要のため、点検が実施されにくいと推測される。

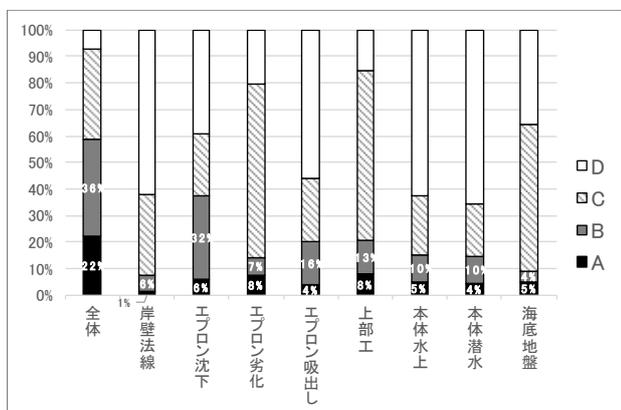
図-3.39 点検項目毎の各性能低下度の施設数の割合 (重力式係船岸)  
※性能低下度AとBのみ%を表示

点検項目毎の各性能低下度の施設数の割合を図-3.39に示す。性能低下度Aの割合は全ての点検項目で1割以下と大きな違いが見られない。性能低下度Bの割合はエプロン沈下が32%と一番高く、続いてエプロン吸出しが16%であり、エプロン沈下の性能低下度Bの割合が他の点検項目と比べて非常に高い。

このことから、重力式係船岸の性能低下は特定の部材の影響が小さいと想定される。また、エプロン沈下の性能低下度Bの割合が高い要因は、既存文献<sup>11)</sup>からも本土工目地からの吸出しの影響が大きいと想定される。

経過年数10年別の点検項目毎の各性能低下度の施設数の割合を図-C.1～図-C.6に示す。3.4(2) a) 図-3.39の補足資料とする。特徴的な傾向は見られない。

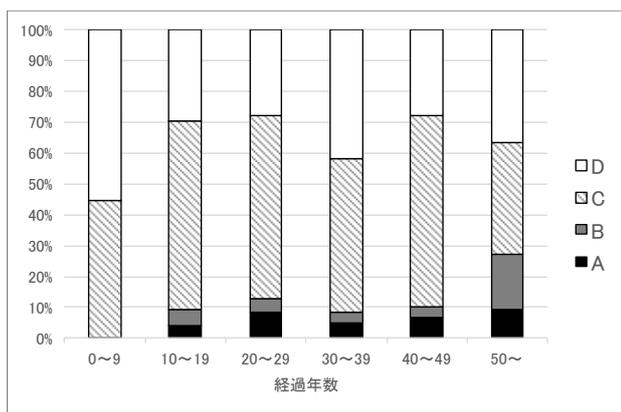
図-3.40 海底地盤の経過年数10年毎の各性能低下度の施設数の割合 (重力式係船岸)

海底地盤に着目し、経過年数10年毎の各性能低下度の施設数の割合を図-3.40に示す。性能低下度A+Bは経過年数0~9年ではなく、経過年数10~49年で1割前後、経過年数50年以上で3割弱となる。全体的に性能低下度A+Bの割合や割合の増加が少ない。

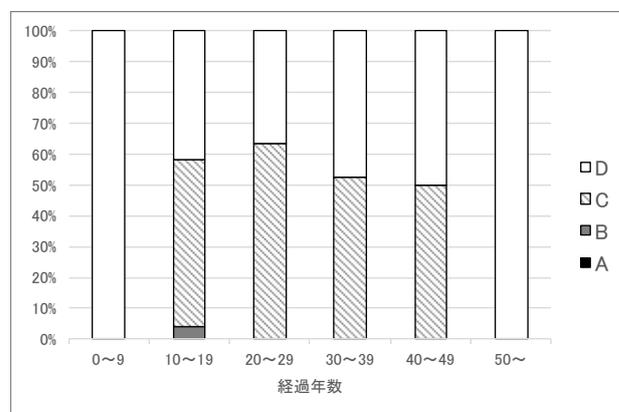
海底地盤をさらに対象船舶の大きさ(10,000D/W未満, 10,000D/W以上)で比較した(図-3.41, 図-3.42)。対象船舶10,000D/W未満は経過年数10~19年で性能低下度Bが発生しているが、他の年代は性能低下度Aおよび

Bがなく、性能低下がほとんど見られない。対象船舶10,000D/W以上は経過年数10~19年で性能低下度Bのみ、経過年数20~29年で性能低下度A+Bが約2割、経過年数30~39年で性能低下度A+Bが約1割である。

図-3.41 対象船舶10,000D/W未満の海底地盤の経過年数10年毎の各性能低下度の施設数の割合 (重力式係船岸)

このことから、矢板式係船岸と同様に対象船舶の大きい方が、船舶プロペラが大きくなり、船舶プロペラによる洗掘の影響を受けやすいことが考えられる。一方で、既存文献<sup>7)</sup>からも重力式係船岸は一般的に基礎マウンドが設置されているため、矢板式係船岸ほど性能低下が見られないことが確認できる。また、矢板式係船岸では潮位差が大きいほど洗掘される傾向があったが、重力式係船岸では同様の傾向は把握できなかった。

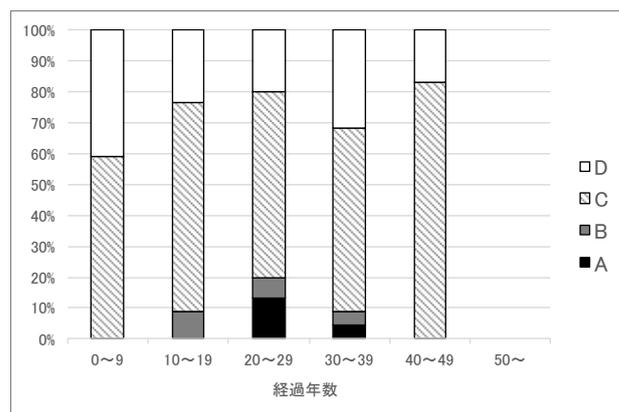
図-3.42 対象船舶10,000D/W以上の海底地盤の経過年数10年毎の各性能低下度の施設数の割合 (重力式係船岸)

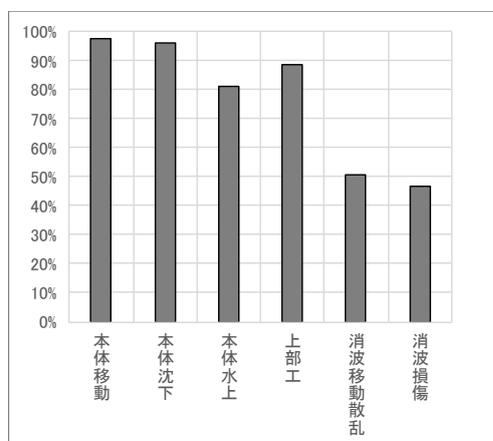
重力式防波堤の対象施設数(322施設)に対する点検項目毎の点検数の割合を、一般点検項目を図-3.43に、詳細点検項目を図-3.44に示す。一般点検項目は消波移動散乱と消波損傷の点検率が5割前後と他の項目と比べて低い。詳細点検項目は海底地盤の点検率が3割を超えているが、他の点検項目は2割前後と低い。係留施設では詳細点検項目にも関わらず海底地盤の点検率が高いが、重力式防波堤の点検率は低い。これは、防波堤が沖にあることに加え、消波工の存在により点検がより困難になっていることが原因と推測される。

図-3.43 一般点検項目毎の点検率 (重力式防波堤)

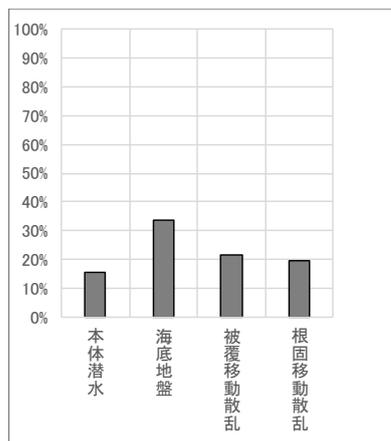
図-3.44 詳細点検項目毎の点検率 (重力式防波堤)

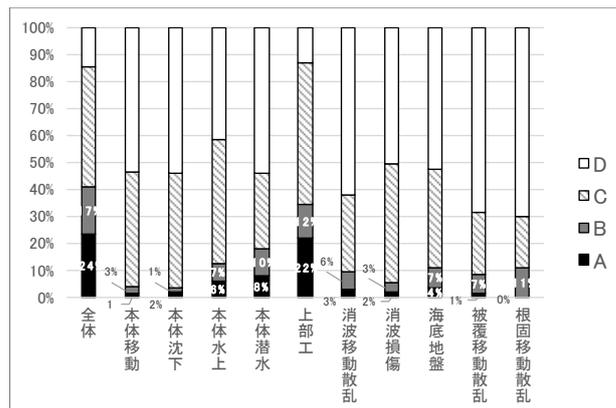
点検項目毎の各性能低下度の施設数の割合を図-3.45に示す。性能低下度Aの割合は上部工が22%と一番高く、続いて本体潜水が8%である。上部工以外は全て1割以下である。性能低下度A+Bの割合は上部工が33%と一番高く、続いて本体潜水が18%、本体水上が13%である。

図-3.45 点検項目毎の各性能低下度の施設数の割合 (重力式防波堤)

経過年数10年別の点検項目毎の各性能低下度の施設数の割合を図-D.1~図-D.6に示す。3.5(2) b) 図-3.45の補足資料とする。特徴的な傾向は見られない。

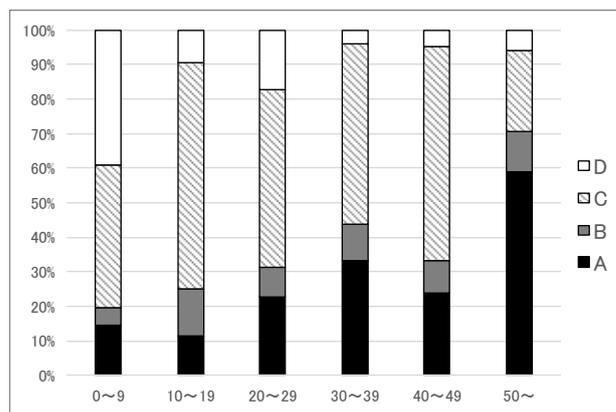
上部工に着目して、上部工の経過年数10年毎の各性能低下度の施設数の割合を図-3.46に示す。性能低下度A+Bは経過年数0~9年から発生し、経過年数が上がるにつれて性能低下度A+Bの割合がほとんどの年代で増えている。

このことから、重力式防波堤は上部工の経年劣化が施設全体の性能低下に大きく影響していると想定される。

図-3.46 上部工の経過年数10年毎の各性能低下度の施設数の割合 (重力式防波堤)

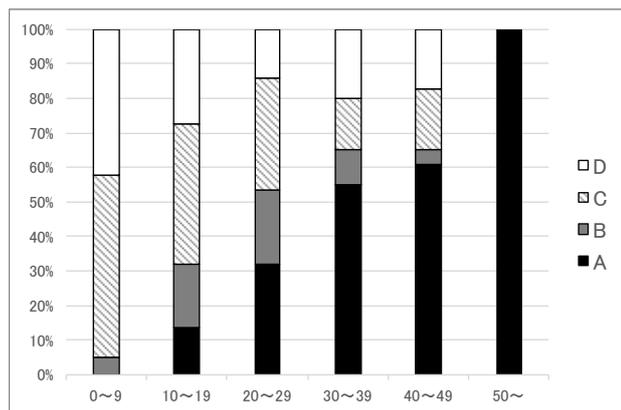
上部工下面部，鋼管杭，被覆防食，電気防食の経過年数10年毎の各性能低下度の施設数の割合を図-A. 1～図-A. 4に示す。

図-A. 1 上部工下面部の経過年数10年毎の各性能低下度の施設数の割合 (栈橋)

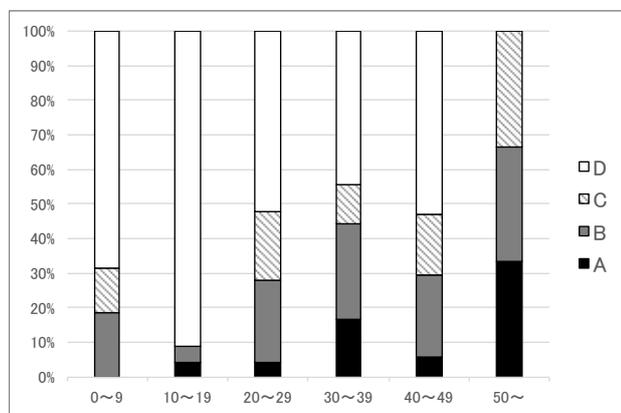
図-A. 2 鋼管杭の経過年数10年毎の各性能低下度の施設数の割合 (栈橋)

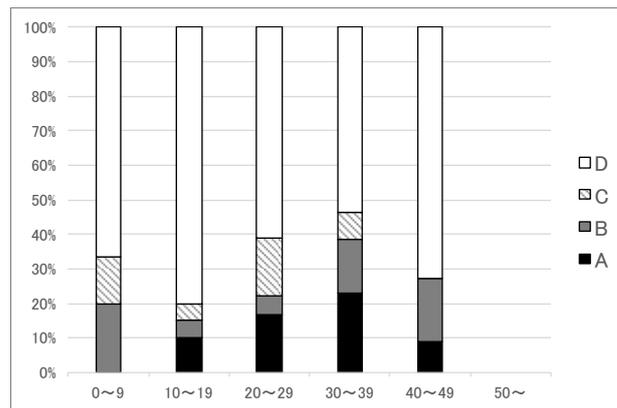
図-A. 3 被覆防食の経過年数10年毎の各性能低下度の施設数の割合 (栈橋)  
※経過年数50年以上は該当施設なし

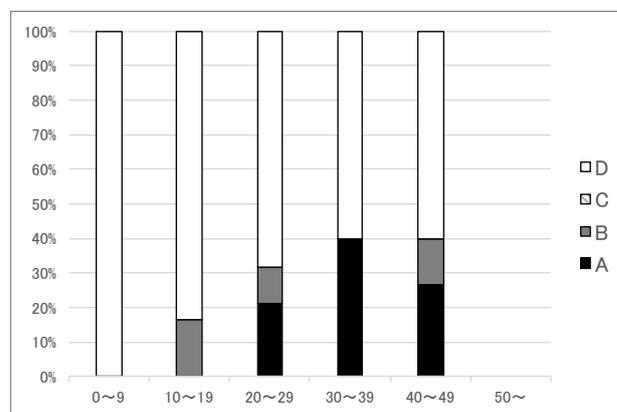
図-A. 4 電気防食の経過年数10年毎の各性能低下度の施設数の割合 (栈橋)  
※経過年数50年以上は該当施設なし

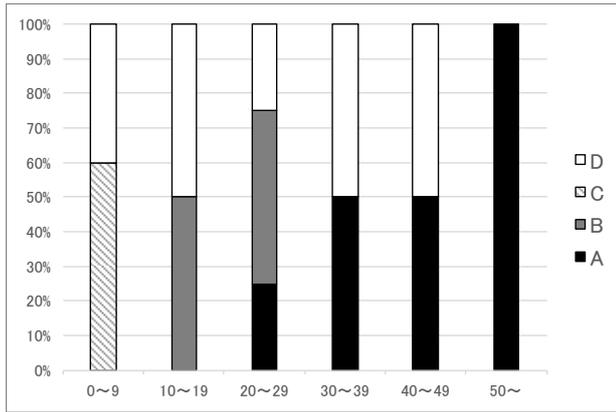
(2) 潮位差別の上部工下面部の経過年数毎の性能低下度  
潮位差別の上部工下面部の経過年数10年毎の各性能低下度の施設数の割合を図-A. 5～図-A. 7に示す。3. 2 (2) b ) 図-3. 22～図-3. 24の補足資料とする。潮位差の違いでは同様な傾向は見られない。

図-A.5 潮位差 1 m未満の上部工下面部の経過年数10年毎の各性能低下度の施設数の割合 (栈橋)

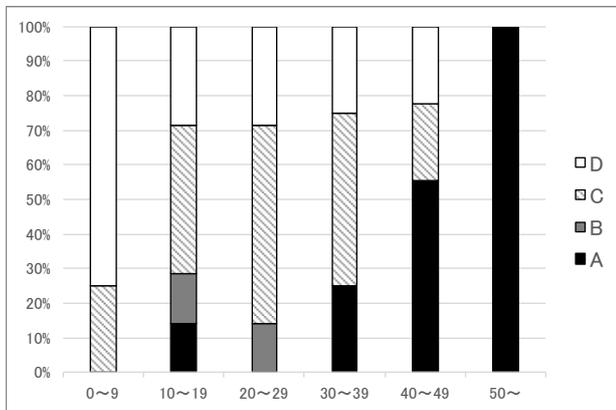
図-A.6 潮位差 1 m以上 2 m未満の上部工下面部の経過年数10年毎の各性能低下度の施設数の割合 (栈橋)

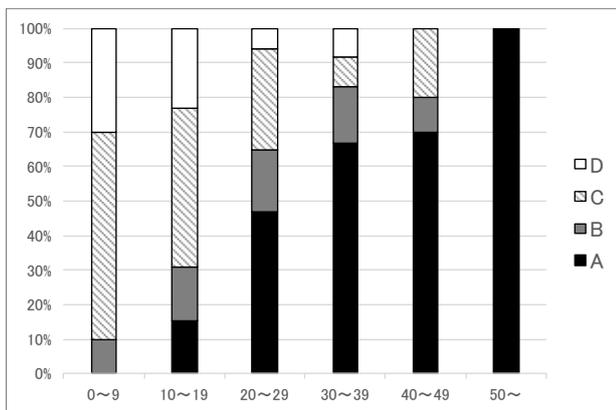
図-A.7 潮位差 2 m未満の上部工下面部の経過年数10年毎の各性能低下度の施設数の割合 (栈橋)

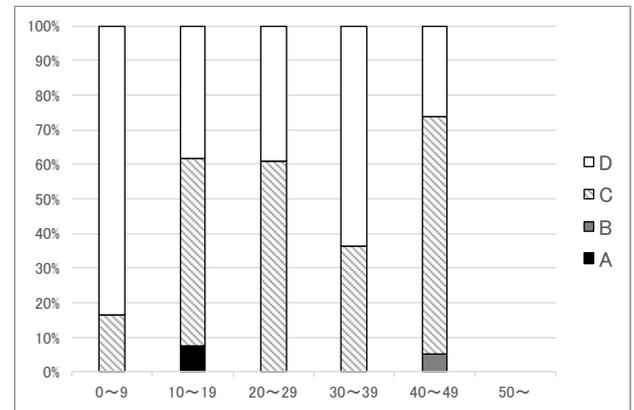
図-A.8 海底地盤の経過年数10年毎の各性能低下度の施設数の割合 (栈橋)

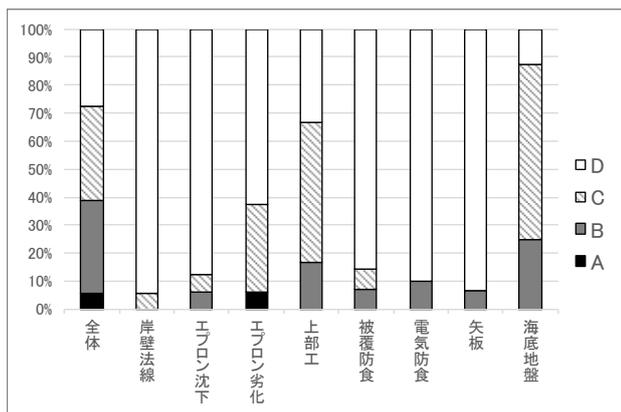
図-B.1 経過年数0～9年の点検項目毎の各性能低下度の施設数の割合 (矢板式係船岸)

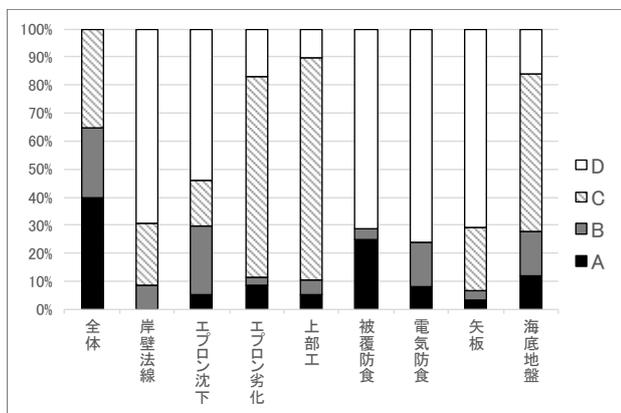
図-B.2 経過年数10～19年の点検項目毎の各性能低下度の施設数の割合 (矢板式係船岸)

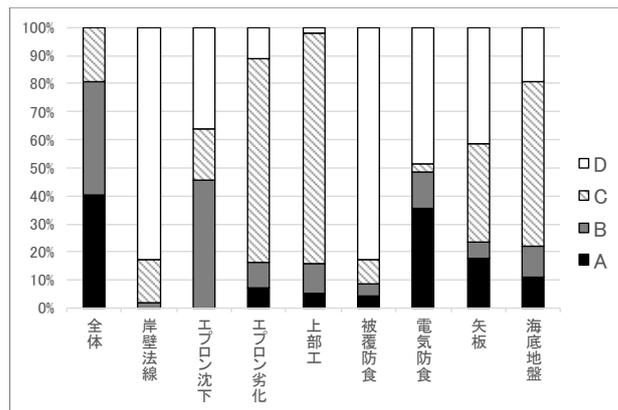
図-B.3 経過年数20～29年の点検項目毎の各性能低下度の施設数の割合 (矢板式係船岸)

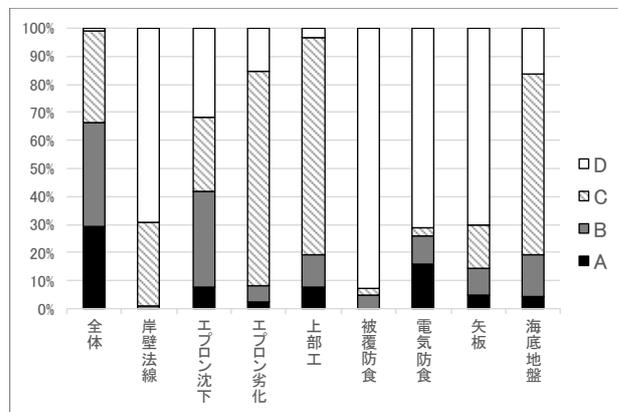
図-B.4 経過年数30～39年の点検項目毎の各性能低下度の施設数の割合 (矢板式係船岸)

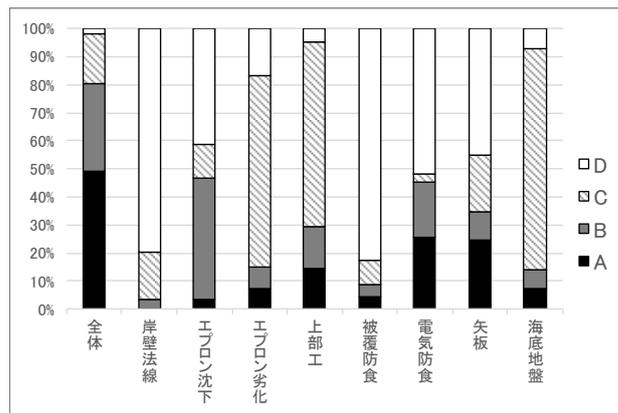
図-B.5 経過年数40～49年の点検項目毎の各性能低下度の施設数の割合 (矢板式係船岸)

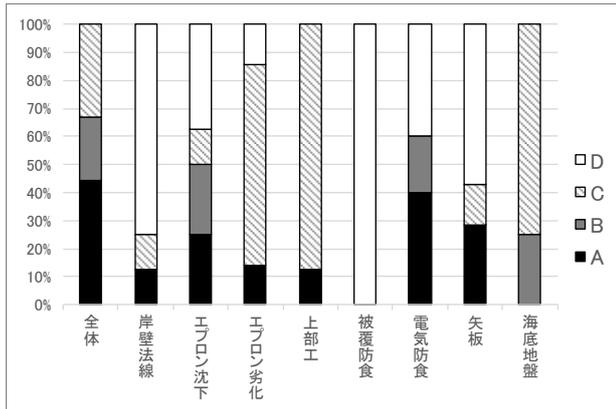
図-B.6 経過年数50年以上の点検項目毎の各性能低下度の施設数の割合 (矢板式係船岸)

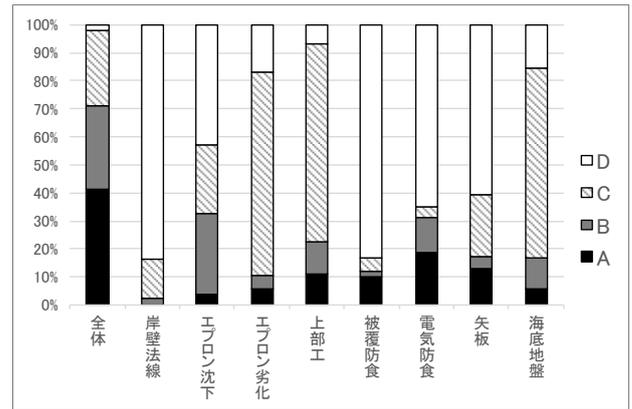
図-B.8 水深-4.5m以上-10m未満の点検項目毎の各性能低下度の施設数の割合 (矢板式係船岸)

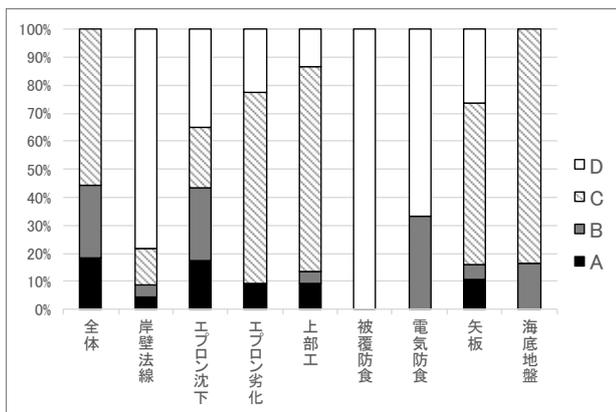
図-B.7 水深-4.5m未満の点検項目毎の各性能低下度の施設数の割合 (矢板式係船岸)

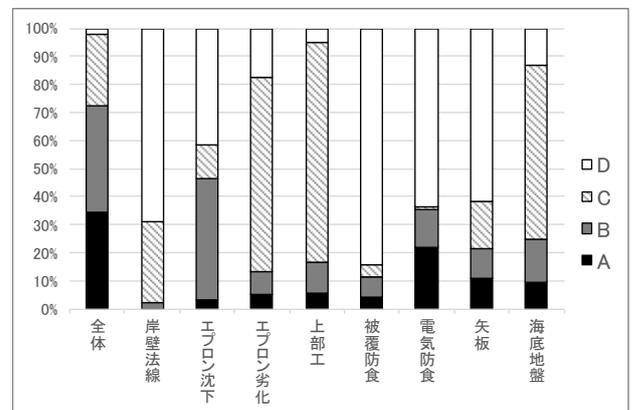
図-B.9 水深-10m以上の点検項目毎の各性能低下度の施設数の割合 (矢板式係船岸)

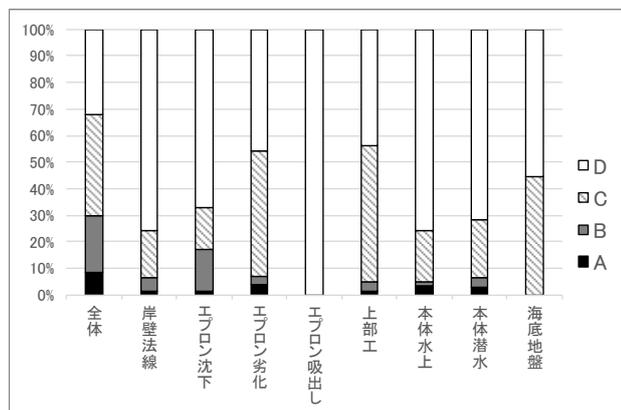
図-C.1 経過年数0～9年の点検項目毎の各性能低下度の施設数の割合 (重力式係船岸)

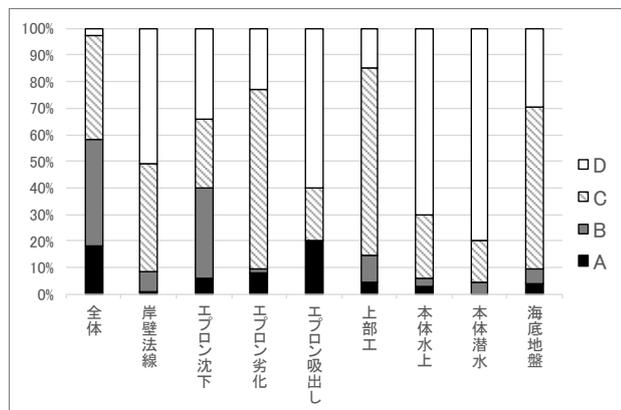
図-C.2 経過年数10～19年の点検項目毎の各性能低下度の施設数の割合 (重力式係船岸)

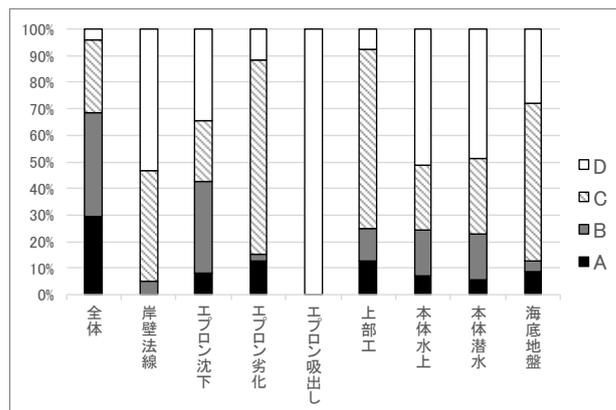
図-C.3 経過年数20～29年の点検項目毎の各性能低下度の施設数の割合 (重力式係船岸)

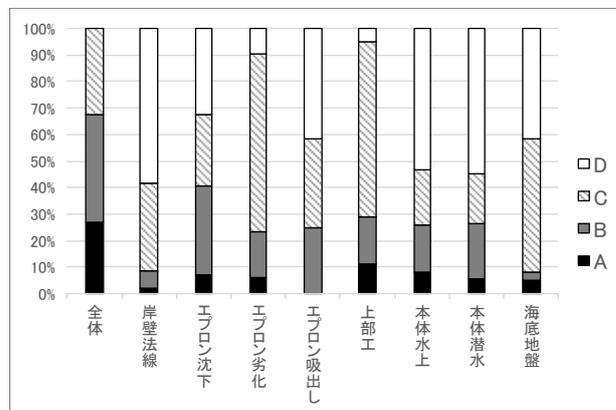
図-C.4 経過年数30～39年の点検項目毎の各性能低下度の施設数の割合 (重力式係船岸)

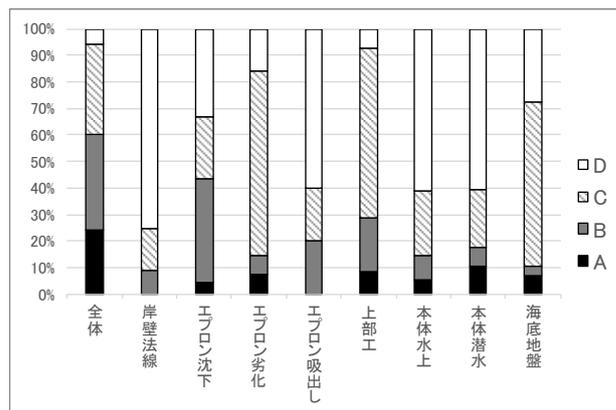
図-C.5 経過年数40～49年の点検項目毎の各性能低下度の施設数の割合 (重力式係船岸)

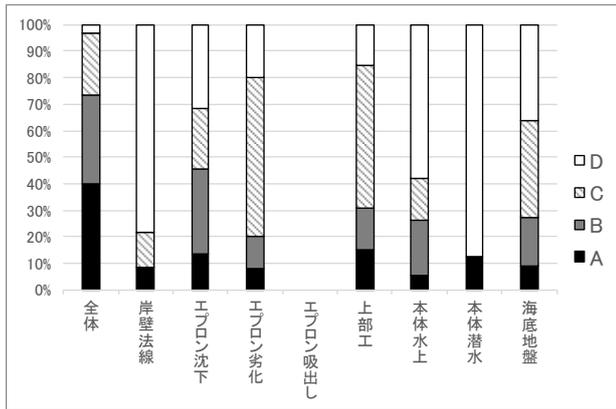
図-C. 6 経過年数50年以上の点検項目毎の各性能低下度の施設数の割合（重力式係船岸）  
※エプロン吸出しの点検結果なし

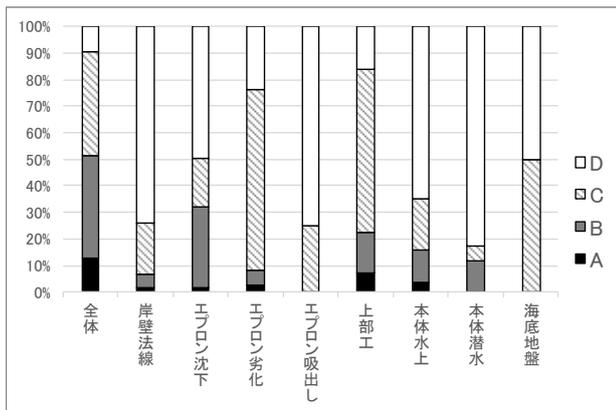
水深別の点検項目毎の各性能低下度の施設数の割合を図-C. 7～図-C. 9に示す。3. 2(2) b)との比較資料とする。水深の違いによる性能低下の特徴は見られない。

図-C. 7 水深-4. 5m未満の点検項目毎の各性能低下度の施設数の割合（重力式係船岸）

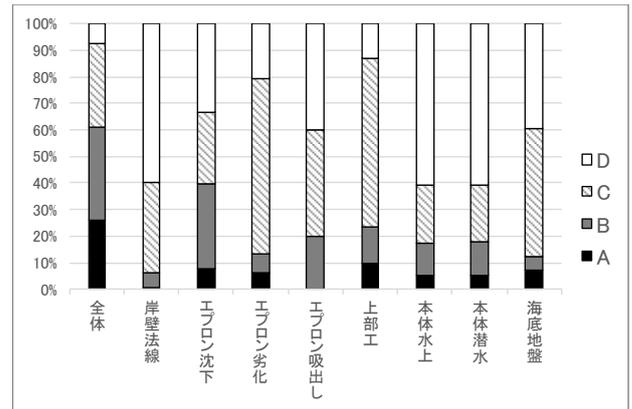
図-C. 8 水深-4. 5m以上-10m未満の点検項目毎の各性能低下度の施設数の割合（重力式係船岸）

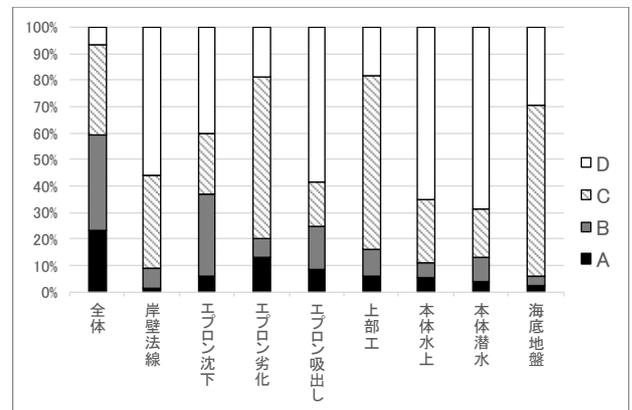
図-C. 9 水深-10m以上の点検項目毎の各性能低下度の施設数の割合（重力式係船岸）

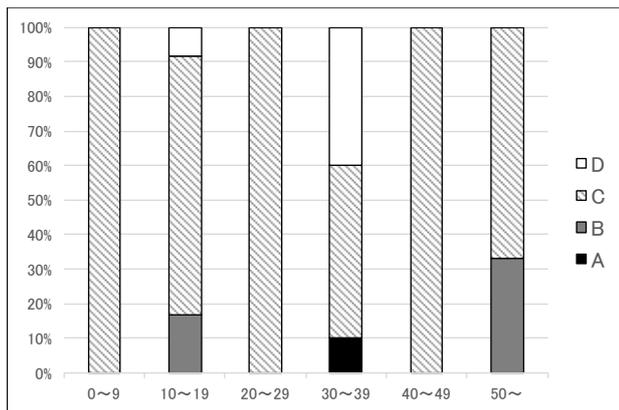
潮位差別の海底地盤の経過年数10年毎の各性能低下度の施設数の割合を図-C. 10～図-C. 12に示す。3. 4(2) b)の補足資料とする。潮位差の違いによる性能低下の特徴は見られない。

図-C.10 潮位差 1 m 未満の海底地盤の経過年数毎の各性能低下度の施設数の割合 (重力式係船岸)

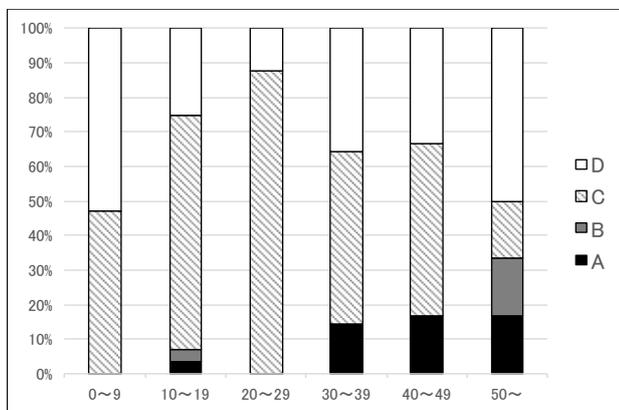
図-C.11 潮位差 1 m 以上 2 m 未満の海底地盤の経過年数毎の各性能低下度の施設数の割合 (重力式係船岸)

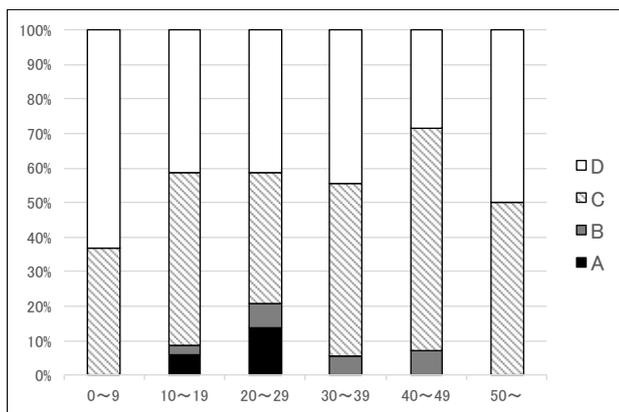
図-C.12 潮位差 2 m 以上の経過年数毎の各性能低下度の施設数の割合 (重力式係船岸)

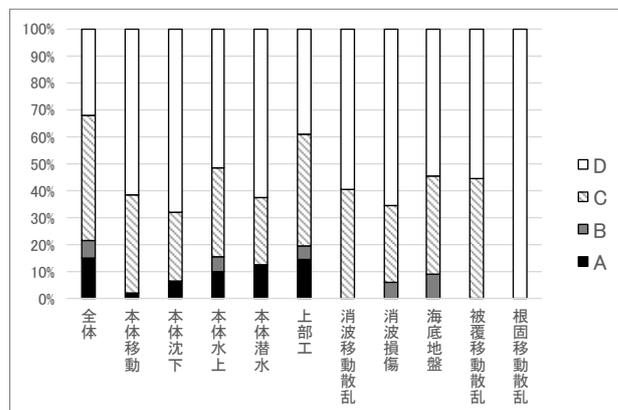
図-D.1 経過年数0~9年の点検項目毎の各性能低下度の施設数の割合 (重力式防波堤)

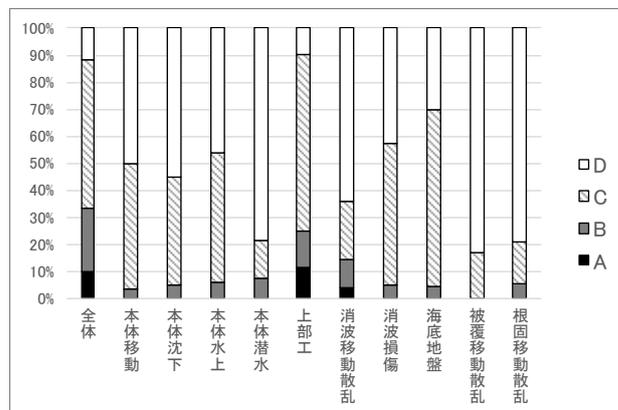
図-D.2 経過年数10~19年の点検項目毎の各性能低下度の施設数の割合 (重力式防波堤)

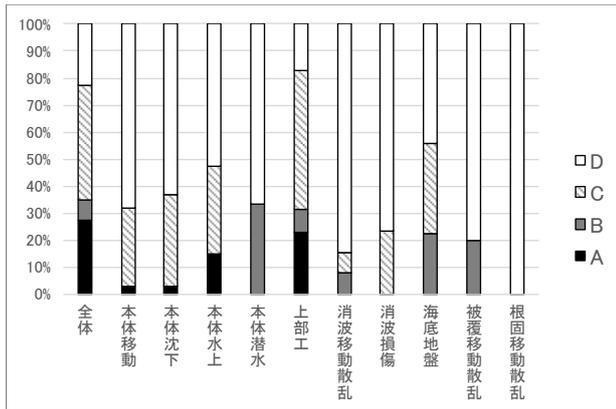
図-D.3 経過年数20～29年の点検項目毎の各性能低下度の施設数の割合 (重力式防波堤)

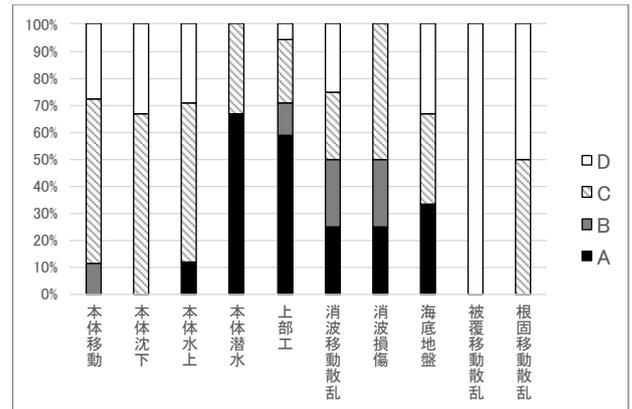
図-D.6 経過年数50年以上の点検項目毎の各性能低下度の施設数の割合 (重力式防波堤)

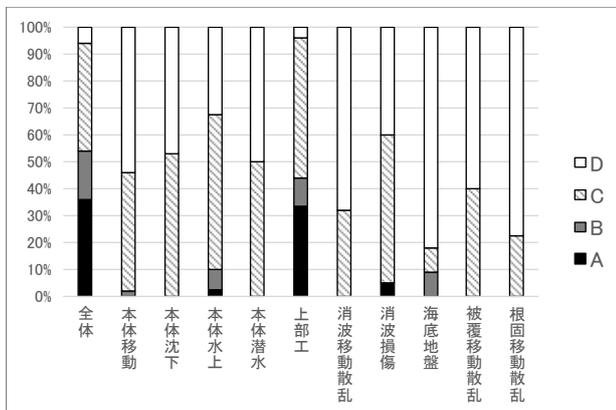
図-D.4 経過年数30～39年の点検項目毎の各性能低下度の施設数の割合 (重力式防波堤)

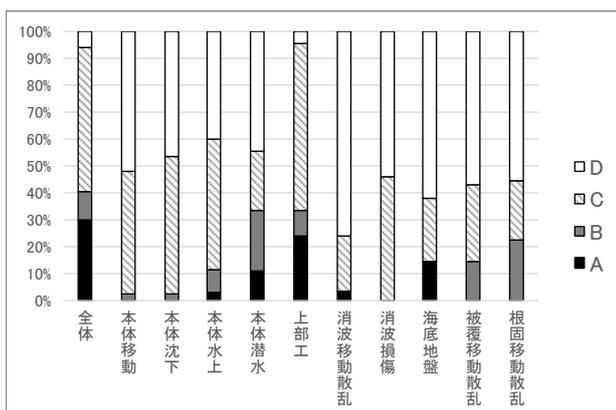
図-D.5 経過年数40～49年の点検項目毎の各性能低下度の施設数の割合 (重力式防波堤)
