# ストレステストを活用したコンテナターミナルの 浸水脆弱性・対策効果評価手法の提案

本研究では上記問題の解決に向けた検討フレームと、その実現に向けた端緒としてストレステストを活用した、コンテナターミナル全体としての浸水脆弱性と浸水対策効果を定量的に評価できる実務的な手法を提案する。その上で、モデルコンテナターミナルを対象とした浸水脆弱性の評価と改善検討の事例を示す。

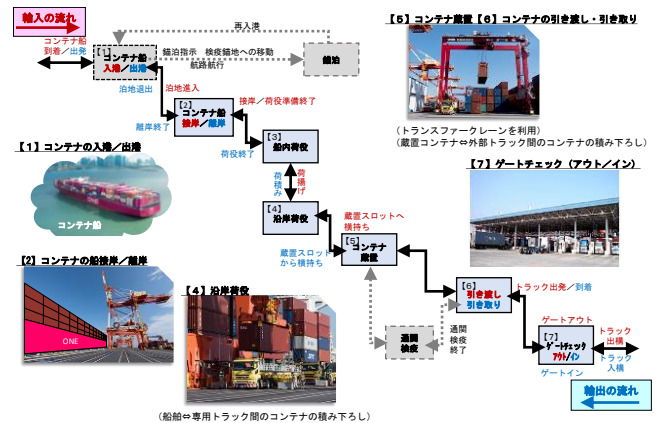
CT の提供機能に関する整理結果を図-3 および表-1 に示す。本表より、CT 全体として機能するためには、CT へのコンテナの受入・蔵置やCT外へのコンテナの搬出に係る7つの基本機能が、同時かつ継続的に提供されている必要があることがわかる。その他機能は、夜間の荷役作業やリーファコンテナ（冷蔵・冷凍コンテナ）の蔵置が必要な場合など、対象CTの特徴に応じて必要となる機能である。

図-3 CT 全体として最低限求められる基本機能（提供機能）

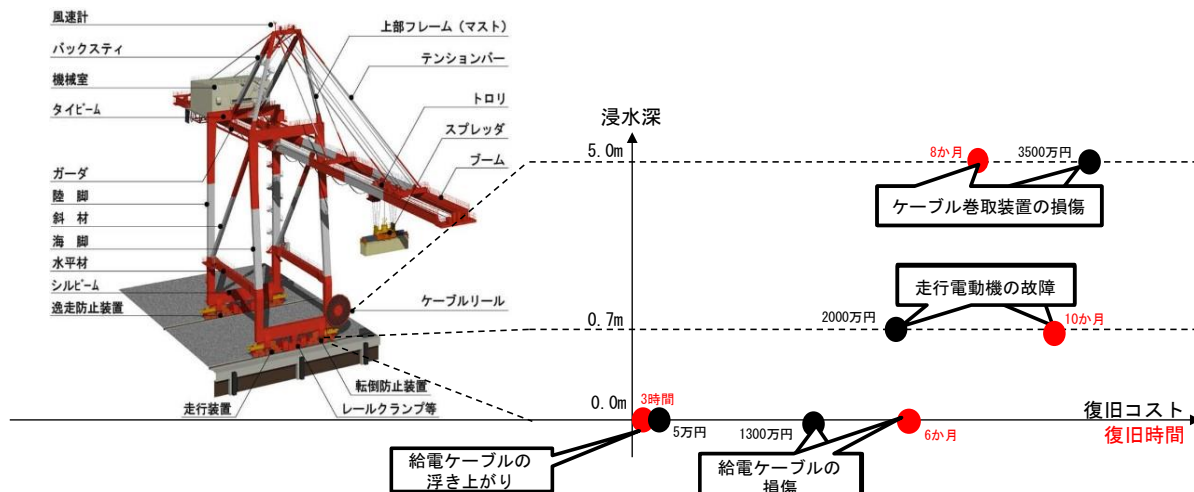
図-4 コンテナクレーンの浸水深と復旧期間・復旧費用との関係（メーカー等へのヒアリングの結果）

例示として、コンテナクレーンにおける浸水深と復旧期間・復旧費用（以下、浸水深・被害関係と呼称する。）の整理結果を図-4に示す。本図にて浸水深0mでも被害が発生しているが、これは潮位は壁天端を上回らないものの、遡上してくる波浪の影響で給電ケーブルが浮き上がり、損傷した事例があったことを反映している。ケーブルの再調達には、メーカー側の調達状況によっては、最大で6か月を要する可能性がある。さらに、浸水深が増大すると走行電動機が損傷し、さらに大きな復旧期間・費用が必要になる。なお、付録BにCT内の主要な施設・設備における浸水深・被害関係の整理結果の事例を示す。

図-8に、岸壁上浸水深を徐々に増大させた際のSTの結果を示す。無対策の場合（図中：水色線）、浸水深が0.1mでもコンテナクレーンの電源ケーブルが損傷するため（図-4）、その復旧に180日も要することになる。そ

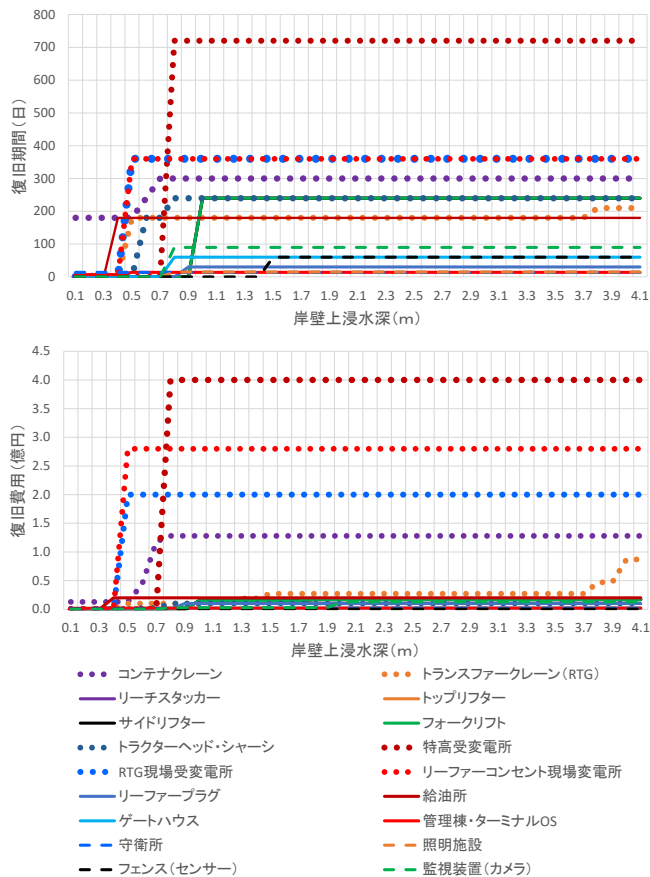
次に、図-5に各施設の浸水深・被害関係の整理事例（メーカー等へのヒアリング結果）を示す。本図を俯瞰すると、コンテナクレーン、特高受変電所（発電所から送電線で送られる2万Vの特別高圧電力を6600Vの高圧電力に変圧）および現場変電所（6600Vから400V以下へ変圧）などの高圧電力に関する施設にて浸水被害が発生すると、復旧期間・費用ともに大きくなる。こ

図-5 各施設の浸水深・被害関係の整理事例

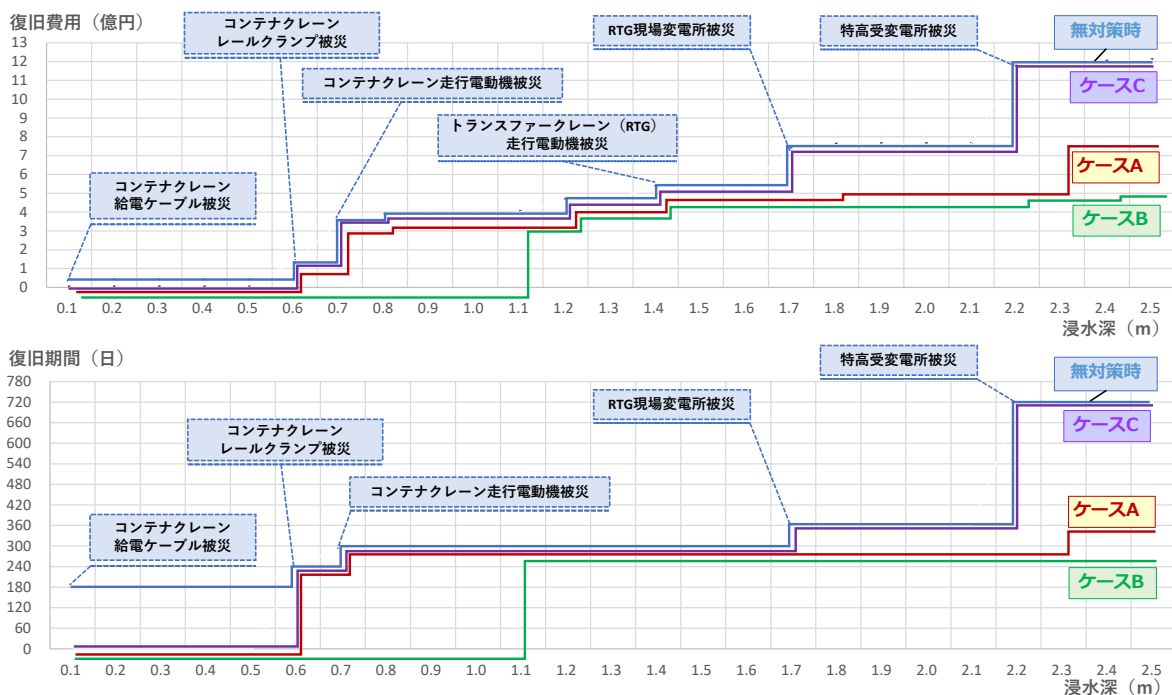
図-8 ストレステストの結果（岸壁上浸水深とCTの復旧期間・復旧費用との関係）

して、コンテナクレーンの損傷は浸水深 0.6 m でレールクランプに、0.7 m で走行電動機にて発生し、復旧期間・復旧費用はさらに増大する。その後、浸水深 1.6 m まではトップリフター等の小型の荷役機械のエンジン部の損傷等により復旧費用は漸増する。その一方で、コンテナクレーンの走行電動機の復旧に 300 日を要するため、浸水深 1.6 m までは復旧期間は増大しない。

浸水深 1.6 m 以降は、高潮・波浪による浸水というよりは、津波による浸水と捉えるべきであるかも知れないが、浸水深 1.7 m に至ると電動のトランスファークレーン (RTG) を導入している場合には RTG 用の現場変電所が被災し、2.2 m に至ると特高受変電所が被災し、復旧期間・費用はさらに増大する。特高受変電所が被災すると、復旧に 2 年間程度を要する場合もあり、容易に浸水させてはならない施設であることが分かる。

ケース A は、「可搬設備のみで比較的小規模な高潮に対応」を基本的な戦略とし、対応コストを抑えた短期的 (1 年程度を想定) な対策を目指している。具体的な対策は、電気設備の着脱式止水版 (0.6 m) での防護、コンテナクレーンの電源ケーブルの土嚢での防護であり、対策費用は 500 万円程度である。図-8 より、本ケースは、無対策に比べて浸水深が小さい範囲 (0.5 m 未満) では大幅な復旧期間の短縮を図ることができ、それ以降浸水深が増大しても復旧期間は増加せず、有効な対策であると言える。なお、可搬設備による対策費用は、人件費は含まれていない費用である。

ケース B は、「浸水が発生しても、重要施設の被災を防いで早期復旧を目指す」を基本的な戦略とし、重要設備 (変電所や分電盤など) の更新時に合わせて中期的 (数十年程度を想定) に対策を実施することを目指している。具体的な対策は、全ての受変電所・分電盤を 2 階 (3.0 m) に設置、コンテナクレーンの足元の電動機の嵩上げ (1.0 m) である。これらの対策を既存設備の改良として実施すると 12 億円程度要するが、設備更新時であれば通常の更新費用に多少のコスト増で対応できる。図-8 より、本ケースは無対策に比べて浸水深が小さい範囲 (0.5 m 未満) では大幅な復旧期間の短縮を図ることができ、それ以降浸水深が増大しても復旧期間は増加せず、有効な対策である。

ケース C は、「ふ頭用地を防護することにより浸水を防ぐ」を基本的な戦略とし、CTの新設や既存CTの大規模更新時などに合わせて対策を行う、長期的 (数十年程度以上) な取組みを想定している。本ケースの具体的な対策は、既存CTを対象とし、コンテナクレーンの海側とその他CTを囲む3面全てに防潮壁 (高さ 0.5 m) を設置する対策とした (6 億円程度)。図-8 より、本ケースの場合、防潮壁の壁高 0.5 m に至るまでは被害は発生しないが、壁高を超えると被害が一気に甚大化し (浸水深 0.6

m 以降は無対策と同じ被害を受けるため)、復旧期間も増大する結果となった。本対策ケースは、工費を要する防潮壁を設置したものの、結果的には冗長性のない対策内容であったと言える。この結果は、防潮壁の効果を高めるためには、背後の電気施設に可搬型止水板を設置するなど、システム全体としての防護効果が高くなる良好な対策の組合せを十分に考慮する必要性を示唆するものであった。

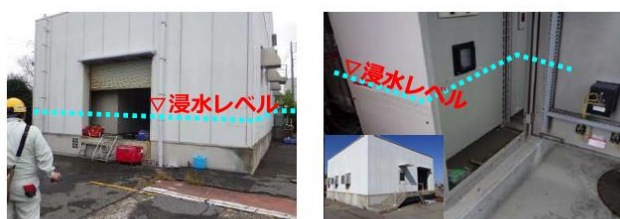
受電所の浸水(床上約30cm)

現場変電所の浸水被害

写真-A. 2. 5 被災状況写真<sup>6)</sup> (六甲アイランド) ※

※六甲コンテナターミナルの受電所において電気系統が浸水し，ガントリークレーンの機能が停止し，最終的にガントリークレーンが稼働を再開したのは被害発生後の4ヶ月後であった<sup>6)</sup>。

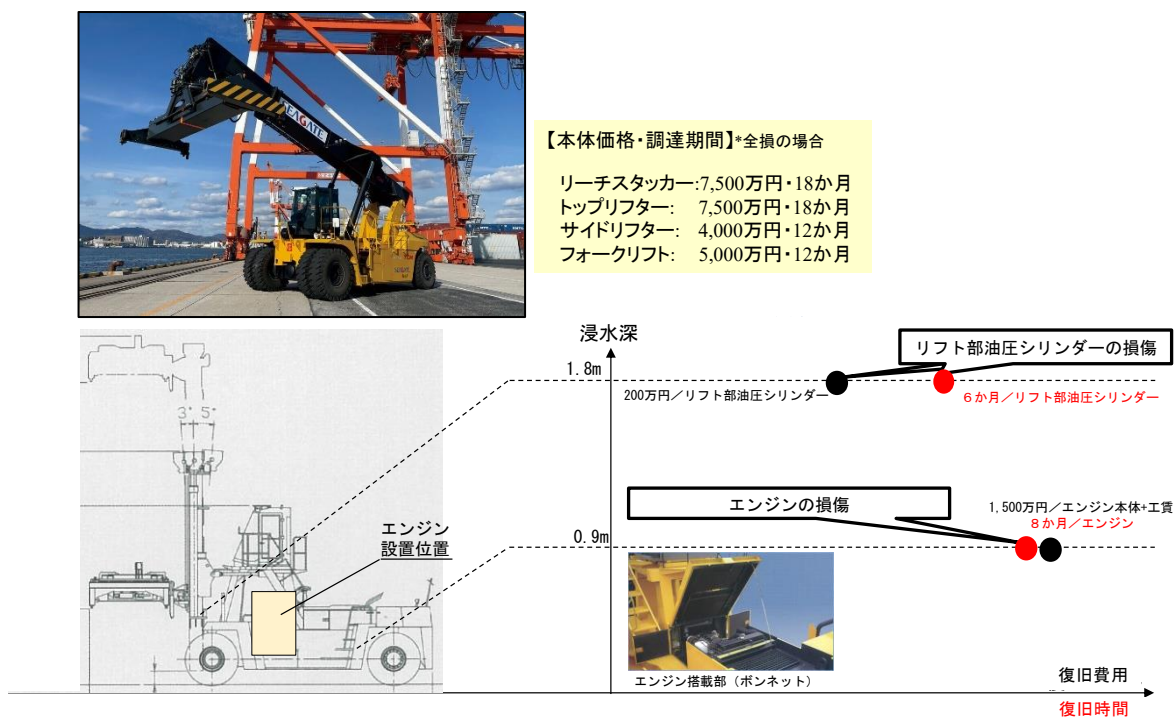
主要な損傷箇所	設置高さ, 浸水時の被災形態の想定
エンジン	<ul style="list-style-type: none"> <li>・地盤高から 900 mm 程度の高さに搭載されている。</li> <li>・エンジンの下側にダイナモという電子機器が設置されており, 当該機器が浸水すると基盤システムが作動しなくなり, エンジンは機能しなくなることが想定される。</li> </ul>
電気制御盤 ※リーチスタッカーのみ	<ul style="list-style-type: none"> <li>・リーチスタッカーについては, 電気制御盤が地盤高800 mm~1400 mm程度に搭載されている。</li> <li>・電気制御盤が浸水すると, クレーン部の操作等が機能しなくなることが想定される。</li> </ul>
油圧シリンダー (タイヤの方向操作)	<ul style="list-style-type: none"> <li>・地盤高 900 mm 程度の高さに設置されている。</li> <li>・油圧シリンダーが浸水すると機能しなくなることが想定される。</li> </ul>
油圧シリンダー (リフトの作動)	<ul style="list-style-type: none"> <li>・地盤高 1800 mm 程度の高さに搭載されている。</li> <li>・油圧シリンダーが浸水すると機能しなくなることが想定される。</li> </ul>

図-B.2.3 自走式荷役機器の浸水深と復旧期間・復旧費用との関係<sup>3)</sup>

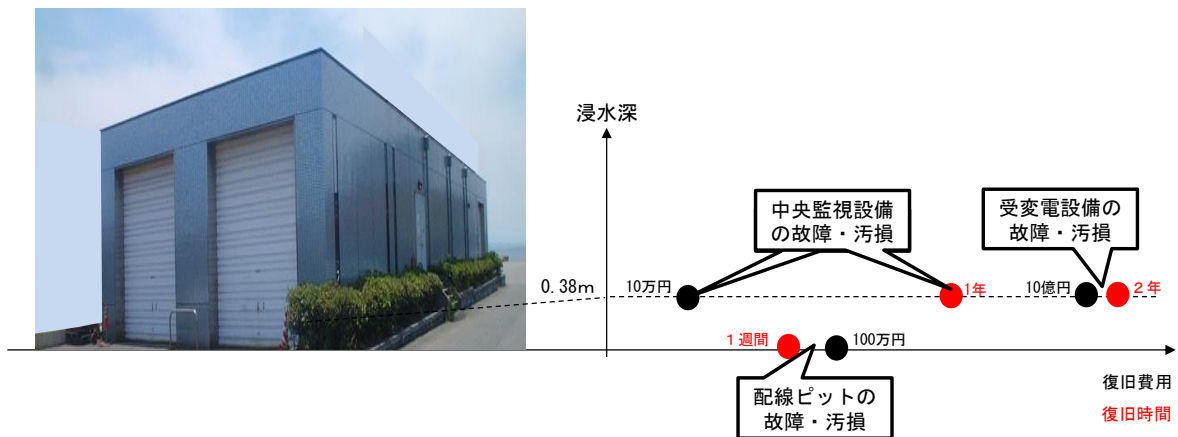
主要な損傷箇所	設置高さ，浸水時の被災形態の想定
配線ピット	<ul style="list-style-type: none"> <li>・地盤高から0 mmまたはそれ以下の高さに設置されている。</li> <li>・浸水すると故障，汚損することが想定される。</li> </ul>
受変電設備	<ul style="list-style-type: none"> <li>・地盤高から0 mmの高さに搭載されている。</li> <li>・浸水すると故障，汚損することが想定される。</li> </ul>
中央監視設備	<ul style="list-style-type: none"> <li>・地盤高から0～1200 mmの高さに搭載されている。</li> <li>・浸水すると故障，汚損することが想定される。</li> </ul>

図-B.3.1 特高受変電所の浸水深と復旧期間・復旧費用との関係

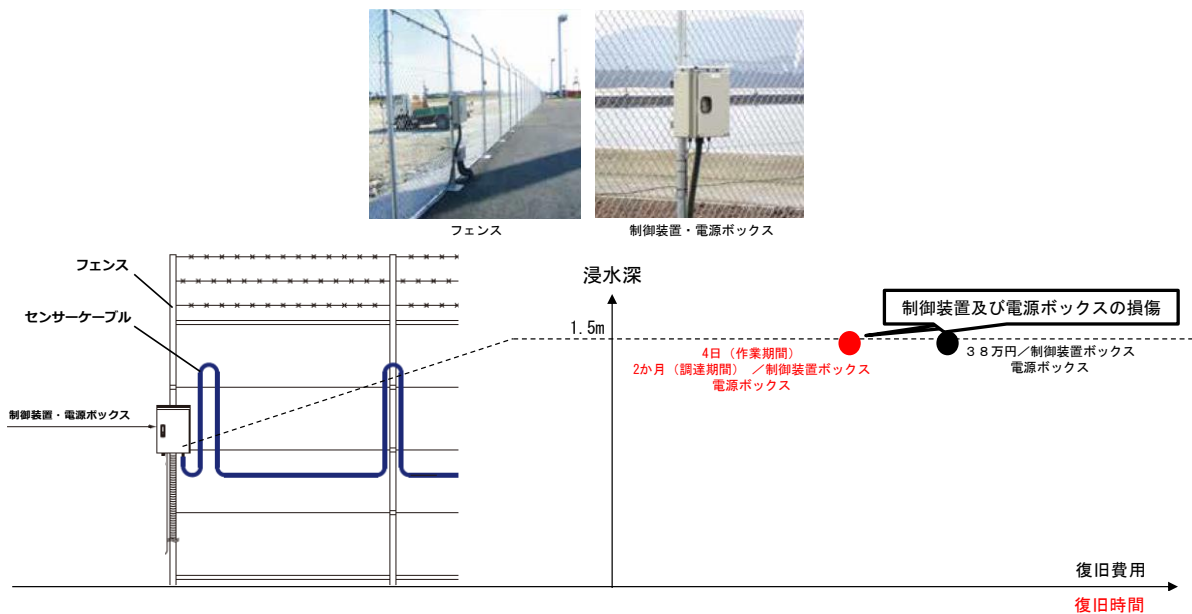
主要な損傷箇所	設置高さ、浸水時の被災形態の想定
センサー	<ul style="list-style-type: none"> <li>フェンスは金属のメッシュを切断される恐れがあるため、振動を電気信号に変換するセンサーケーブルをフェンスの水平方向に2~3本程度這わせることが一般的である。</li> <li>センサーケーブルは弱電設備（DC電源で稼働）であるが、被覆されておりIP65程度の水密性があるため、浸水しても機能しなくなることはない。</li> <li>SOLAS対応を実施して15年程度になるが、高潮でセンサーが機能しなくなった事例は聞いたことがない。一方で、倒壊したコンテナの下敷きになってフェンスごと壊されてしまう事例（H30大阪湾など）は発生しており、浸水よりもコンテナ等の衝突による被害が想定される。</li> </ul>
制御装置及び電源ボックス	<ul style="list-style-type: none"> <li>地盤面から1500mmの高さに設置されることが一般的である。</li> <li>制御装置及び電源ボックスは、SUS304でできているが水抜き穴があるため、浸水すると機能しなくなることが想定される。</li> <li>地下埋設の管からボックスの配線は金属管（G管）で接続しており水密性があるため、浸水による機能停止は想定されない。</li> </ul>

図-B.3.5 フェンス（センサー）の浸水深と復旧期間・復旧費用との関係

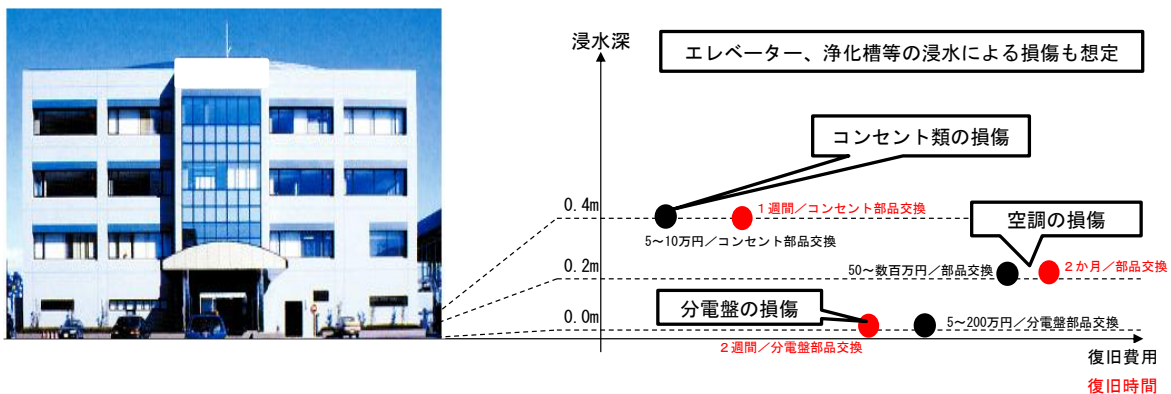
主要な損傷箇所	設置高さ, 浸水時の被災形態の想定
分電盤	<ul style="list-style-type: none"> <li>・地盤高から0 mmの高さに設置されている.</li> <li>・分電盤が浸水すると損傷することが想定される.</li> </ul>
空調	<ul style="list-style-type: none"> <li>・地盤高から200 mmの高さに搭載されている.</li> <li>・空調が浸水すると損傷することが想定される.</li> </ul>
コンセント類	<ul style="list-style-type: none"> <li>・地盤高から400 mmの高さに搭載されている.</li> <li>・コンセント類が浸水すると損傷することが想定される.</li> </ul>

図-B. 4.1 管理棟の浸水深と復旧期間・復旧費用との関係

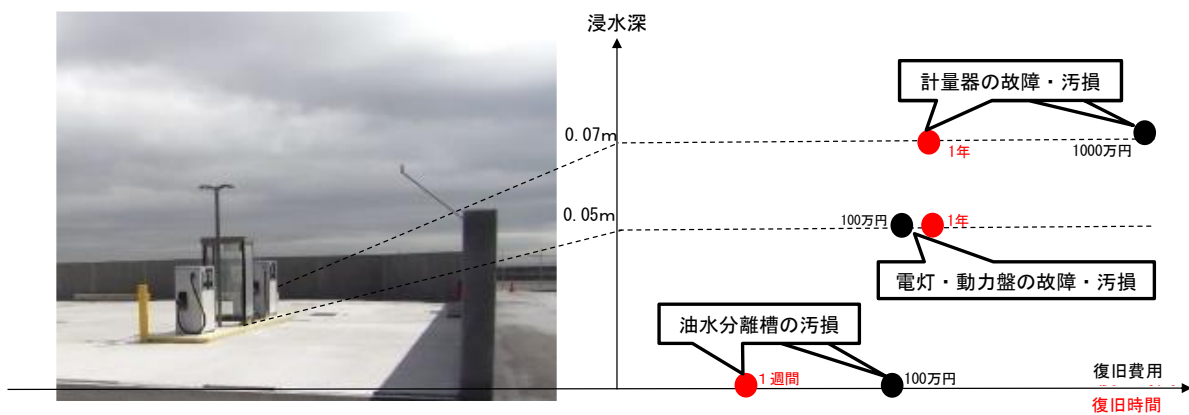
主要な損傷箇所	設置高さ, 浸水時の被災形態の想定
油水分離槽	<ul style="list-style-type: none"> <li>・地盤高から0 mmの高さに設置されている。</li> <li>・油水分離槽が浸水すると汚損することが想定される。</li> </ul>
電灯・動力盤	<ul style="list-style-type: none"> <li>・地盤高から50～120 mmの高さに設置されている。</li> <li>・電灯・動力盤が浸水すると故障, 汚損することが想定される。</li> </ul>
計量器	<ul style="list-style-type: none"> <li>・地盤高から70～120 mmの高さに設置されている。</li> <li>・計量器が浸水すると故障, 汚損することが想定される。</li> </ul>

図-B. 4. 3 給油所の浸水深と復旧期間・復旧費用との関係

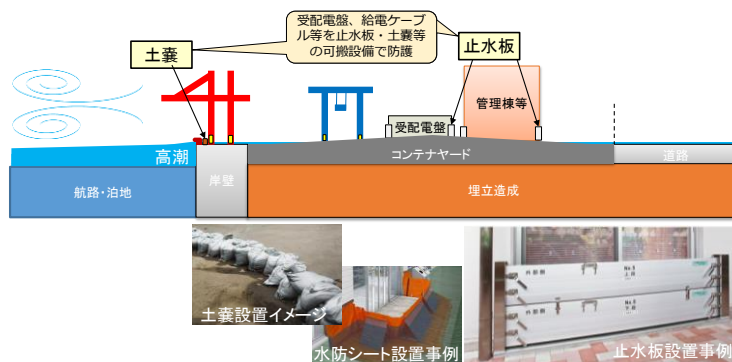
図-C.3 浸水被害に対するコンテナターミナルにおける可搬設備を用いた直前対策の事例

次に検討すべきは、③可搬設備による事前対策となる。この対策は、台風等の来襲前に、土のうや止水版などの可搬設備を設置し、台風来襲期間だけ浸水被害に対する防護レベルを向上させる対策である。空コンテナを台風前に固縛し、コンテナの倒壊・飛散を防ぐ対策も該当する。また、構内トラックなど移動可能な設備を、浸水被害が発生しづらい高台へ一時的に移動させ、浸水被害低減を図る対策も含まれる。可搬設備を用いた直前対策は、恒久的な対策に比較すると浸水被害低減効果は小さいが、比較的 low コストで実施できるものが多く、既存コンテナターミナルの浸水対策への適用性が高い。

図-C.3 にコンテナターミナルにおける可搬設備を用いた事前対策の事例を示す。

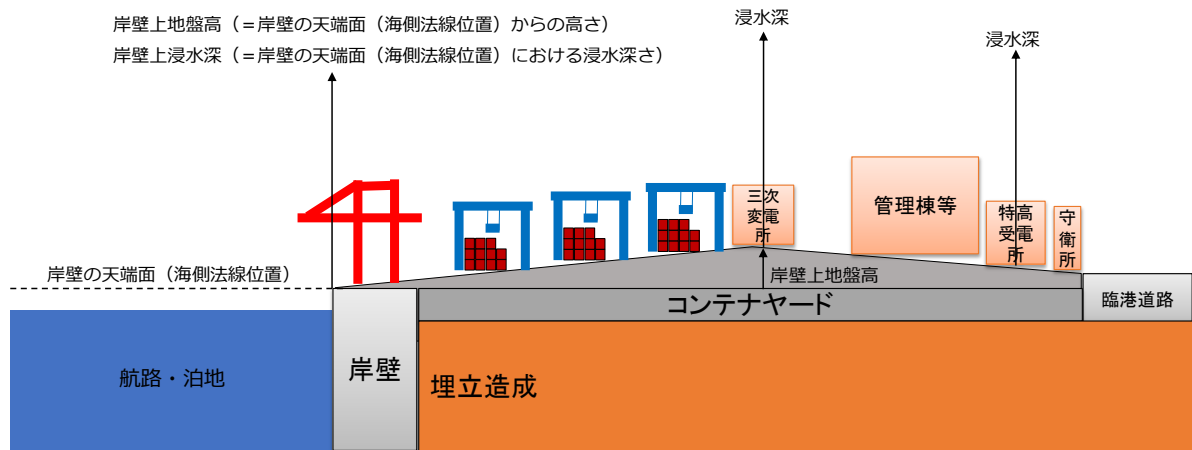
図-D.1.2 浸水深・岸壁上地盤高・岸壁上浸水深の関係

岸壁上浸水深は、ストレステストの指標として利用する浸水深であり、岸壁の天端面（海側法線位置）における浸水深さである。なお、岸壁上浸水深は、コンテナターミナル全体としての目標性能（3章を参照）における想定浸水深にも適用する。

浸水深・岸壁上地盤高・岸壁上浸水深の関係を図-D.1.2 に示す。

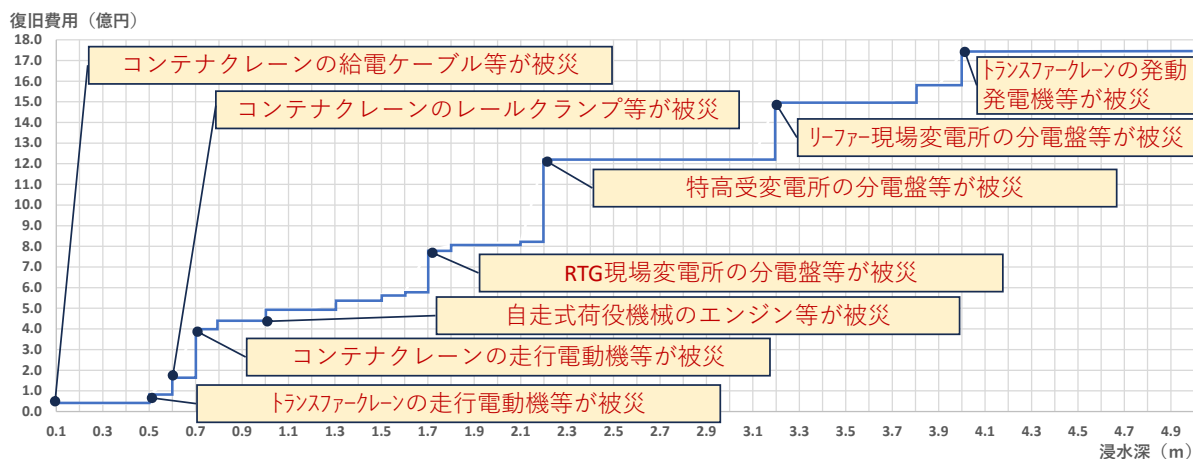
図-D.4.2 ストレステストの結果（岸壁上浸水深とCTの復旧期間・復旧費用との関係）【ケース0：無対策】

図-D.4.2にストレステストの結果を示す。なお、図中に示す復旧費用は、ある岸壁上浸水深に達した際の、各施設・設備の損傷・被害を受けた部位の復旧費用を、全て合計（累積復旧費用）したものである。また、復旧工期は、ある岸壁上浸水深に達した際の、各施設・設備の損傷・被害を受けた部位の中で、復旧期間が最長となる期間を採用している。

無対策の場合、浸水深が0.1 mでもコンテナリークレーンの電源ケーブルが損傷するため、その復旧に180日も要することになる。そして、コンテナクレーンの損傷は浸水深0.6 mでレールクランプに、0.7 mで走行電動機にて発生し、復旧期間・復旧費用はさらに増大する。その後、浸水深1.6 mまではトップリフター等の小型の荷役機械のエンジン部の損傷等により復旧費用は漸増する。その一方で、コンテナクレーンの走行電動機の復旧に300日を要するため、浸水深1.6 mまでは復旧期間は増大しない。

浸水深1.6 m以降は、高潮・波浪による浸水というよりは、津波による浸水と捉えるべきであるかも知れないが、浸水深1.7 mに至るとRTG用の現場変電所が被災し、2.2 mに至ると特高受変電所が被災し、復旧期間・費用はさらに増大する。特高受変電所が被災すると、復旧に2年間程度を要する場合もあり、容易に浸水させてはならない施設であることが分かる。

(a) 復旧費用

(b) 復旧期間

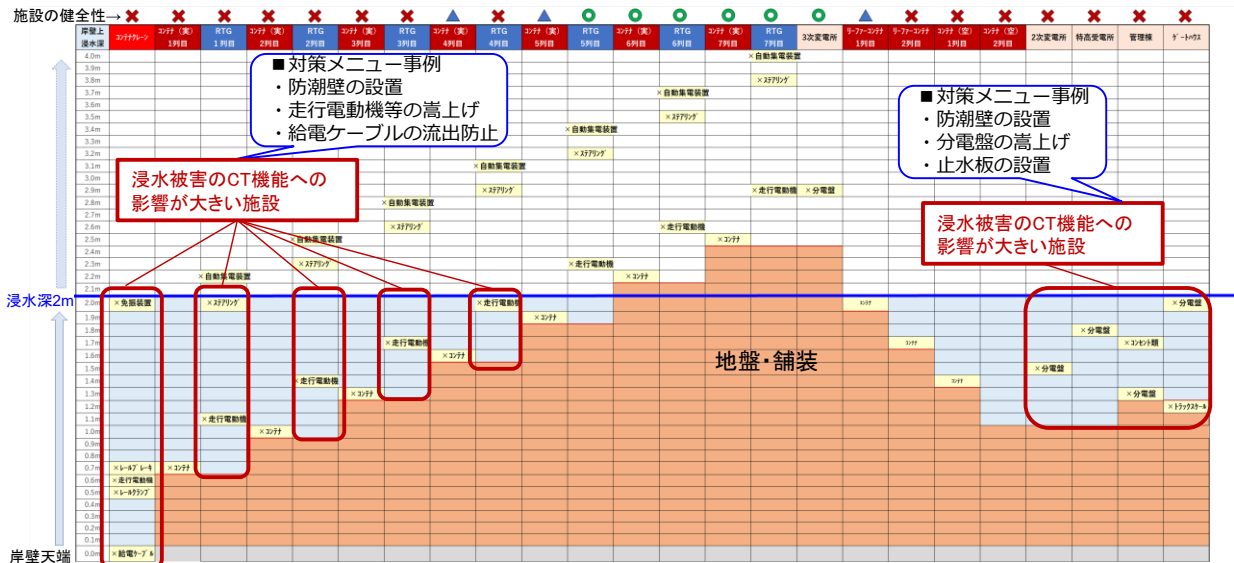
図-D.5.3 コンテナターミナル内の各施設の配置状況及び岸壁上浸水深に対応した浸水被害状況

図-D.5.3 にモデルコンテナターミナル（無対策のケース）の空間的可視化の事例を示す。本図は、モデルコンテナターミナルの代表的な側線での横断面を模式的に示したものであり、各施設の位置・設置高（岸壁天端面を基準）と各施設の岸壁上浸水深に対する被害事象を盛り込んだものである。本図から、想定される岸壁上浸水深に対して、浸水による被災リスクが高い施設・設備を容易に特定することができる。また、対策を実施した場合の効果の範囲を視覚的に把握することができるため、対策方針の検討にも有用である。例えば、防潮壁を設置した場合に、防護される範囲を空間的に把握することが可能となり、効果的な対策方針を検討するために活用することができる。
