No.919

June 2016

作業船の老朽化対策に向けた活動状況・基礎情報に関する分析

The Analysis on the Activities and Basic Informations
Toward the Deterioration Measures of Workvessels

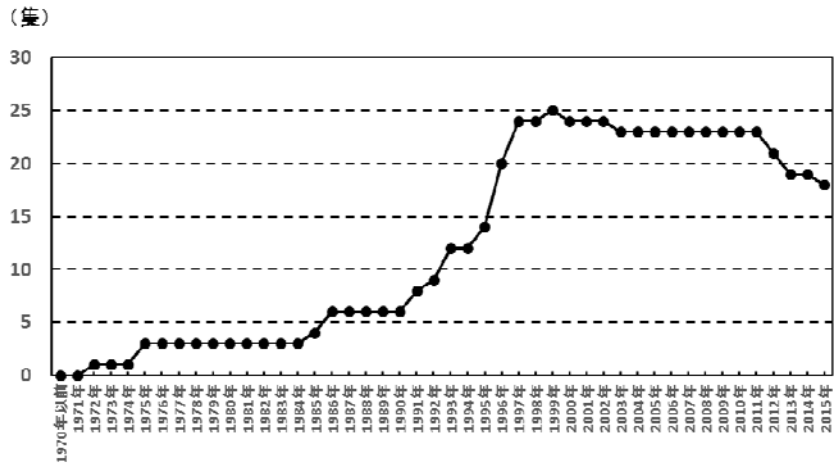
図-3.20 サンドコンパクション船隻数の推移

まで落ち込んでいる。(図-3.20)

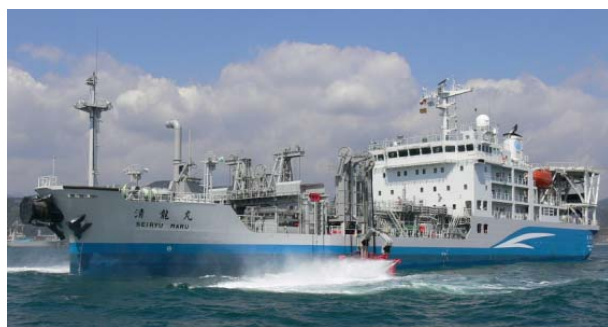
写真-4.1 浚渫兼油回収船清龍丸の全景

国土交通省 中部地方整備局 名古屋港湾事務所所属の浚渫兼油回収船清龍丸は、通常ドラグサクション浚渫船として船舶の輻輳する航路、泊地等の浚渫作業に従事し、大量油流出時には速やかに流出現場に向かい、油回収作業に従事する。さらに、各種災害時においては、迅速な災害復旧を図るための防災作業（的確な災害情報収集作業）を行う。防災作業については、防災要因搬送等のためのヘリコプターデッキや情報収集・発信のための情報収集システム、TV会議システム等を装備し、災害時に迅速に対応する。（写真-4.1）

現地調査では、経過年数10年の浚渫兼油回収船清龍丸は外観腐食等が少なく、ドライドックでなければ確認できない推進器、ドラッグヘッド、主発電機関等は入念に点検がなされていた。

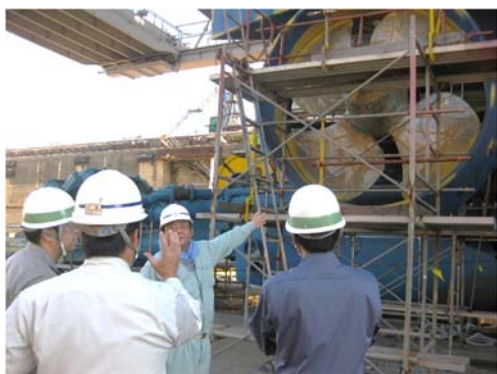
写真-4.2 推進器の調査状況

- ・平成17年に建造され、10年以上経過しているが、外観腐食等は少なかった。
- ・ドライドックでなければ確認できない推進器、ドラグヘッド、

主発電機等が入念に点検がなされていた。(写真-4.2~4.4)

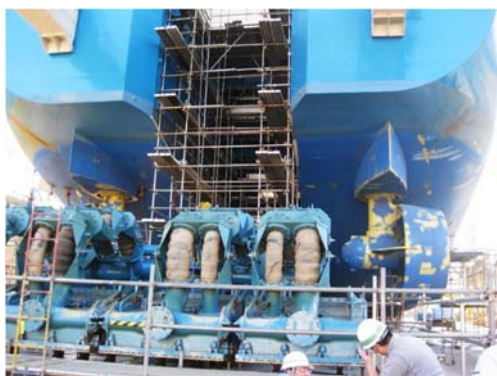
写真-4.3 ドラグヘッドの調査状況

- 10年経過頃から浚渫配管の取替が必要な箇所が出てくる。
- 10年経過頃からインバータ等電気機器は、メーカーの取替部品の在庫がなくなり始める。在庫がない場合は、大がかりな本体の載せ替えが必要になる場合がある。
- 推進器や発電器及び浚渫配管等の各機器について、稼働時間や使用頻度及び配管の肉厚計測等の管理を行い、メンテナンスを行うためにチェックリストを作成し、修理・交換時期を記載した計画書を作成する時の参考としている。
- 油回収器は作動させない期間が長いと錆、油の循環等の関係で動かなくなってしまいうため、訓練等により定期的に作動させることで、災害時に対応できるように準備している。
- 船舶の航行、浚渫作業及び油回収作業は全て自動制御総合システムにて行っているため、制御システムを担うソフトウェアは数年毎に更新する必要がある。
- 浚渫時に用いるドラグヘッドは建造後10年経過しているが、取り替えていないため、今後大がかりな修理が必要となる。

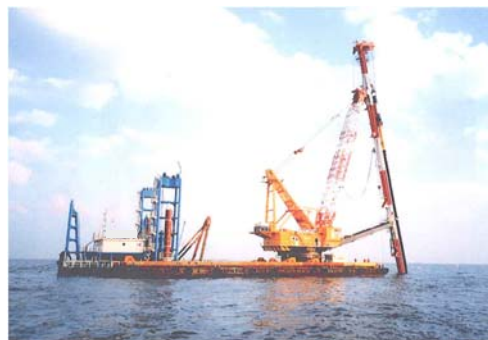
写真-4.5 全旋回式起重機兼杭打船の全景

今回、現地調査を行った全旋回式起重機兼杭打船は、船首に配置したコントロール室で船体と杭の打設状況を集中管理することにより、作業の安全と効率化を図っている。また、スパッドが装備されており、狭い場所や作業エリアの制約を受ける場所、潮流に影響され易い場所においても本船の操作性と安全性の向上を図っている。(写真-4.5)

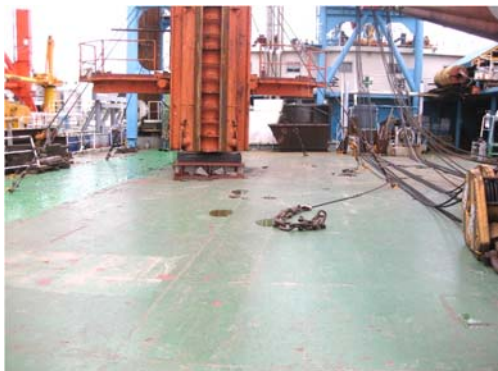
写真-4.6 作業船甲板上の状況

- 建造後18年経過している全旋回式起重機兼杭打船は、台船・甲板、係船機等に一部軽微な腐食が見られるものの、外観腐食も少なかった。(写真-4.6~4.8)

経過年数18年の全旋回式起重機兼杭打船は台船・甲板、係船機等に一部軽微な腐食が見られるものの、外観腐食も少なかった。しかし、経過年数36年の深層混合処理船は3年間稼働していないこともあって甲板上、係船機の腐食のみならず、櫓の一部が腐食で穴があき、掘削攪拌装置を吊っている処理機昇降用ウインチにも著しい腐食が見られた。稼働予定も決まっていないため、稼働に向けた修理も見送られている現状であった。したがって、継続的に稼働のある作業船ほど修理費用はかからないが、一度稼働頻度が下がるとますます稼働しにくい悪循環となっていることがわかった。

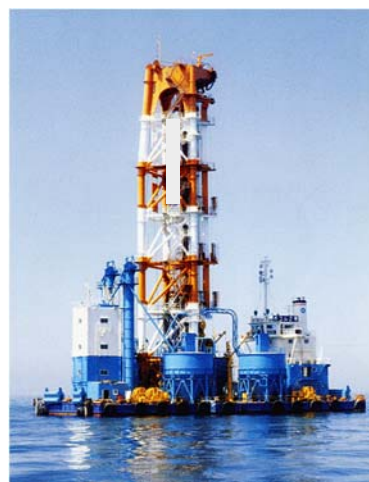
写真-4.9 深層混合処理船の全景

深層混合処理船は、改良軸を回転させながら軟弱な海底地盤

に貫入させ、セメント系安定処理剤を注入しながら攪拌・混練し、セメントで改良された円柱を海底地盤に作る CDM 工法 (Cement Deep Mixing Method) の作業船である。(写真-4.9)

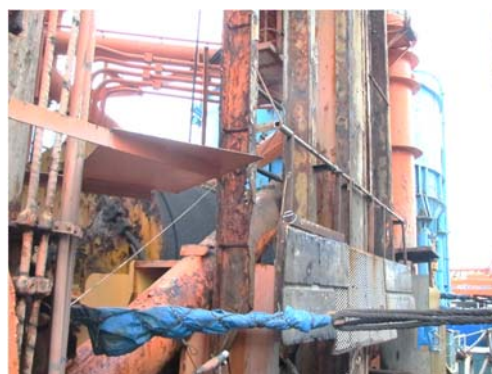
写真-4.10 掘削攪拌装置の状況

・建造後 36 年経過している深層混合処理船は 3 年間稼働していないこともあって甲板上、係船機等の至る所に著しい腐食が見られた。(写真-4.10~4.12)
